ESTUDIO DE IMPACTO AMBIENTAL  
ÁREA DE DESARROLLO LLANOS 141

# CARACTERIZACIÓN DEL ÁREA DE INFLUENCIA DEL PROYECTO CAPÍTULO 3

3.2. Medio abiótico  
3.2.2. Geomorfología

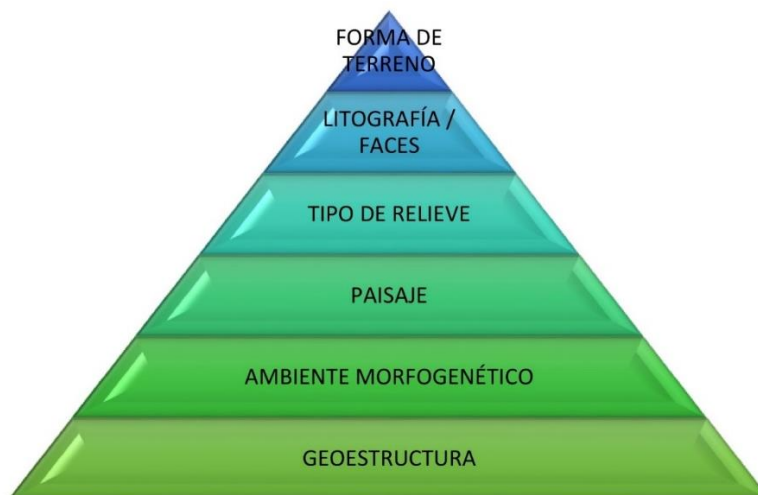
**Figura 3.2.2-1 Esquema de jerarquización geomorfológica propuesta para la caracterización del área de influencia del "Área de Desarrollo Llanos 141"**

*Fuente: (Sistema de clasificación geomorfológica propuesta por Alfred Zinck (1988), adaptado por la subdirección de Agrologica del Instituto Geográfico "Agustín Codazzi" (IGAC)*

A continuación, se describe los resultados de la jerarquización geomorfológica propuesta para el área de influencia del "Área de Desarrollo Llanos 141" (**Figura 3.2.2-1**), desde el punto de vista del marco de la geoestructura, ambiente morfogenético, paisaje, tipo de relieve, clase de roca, facies y formas del terreno.

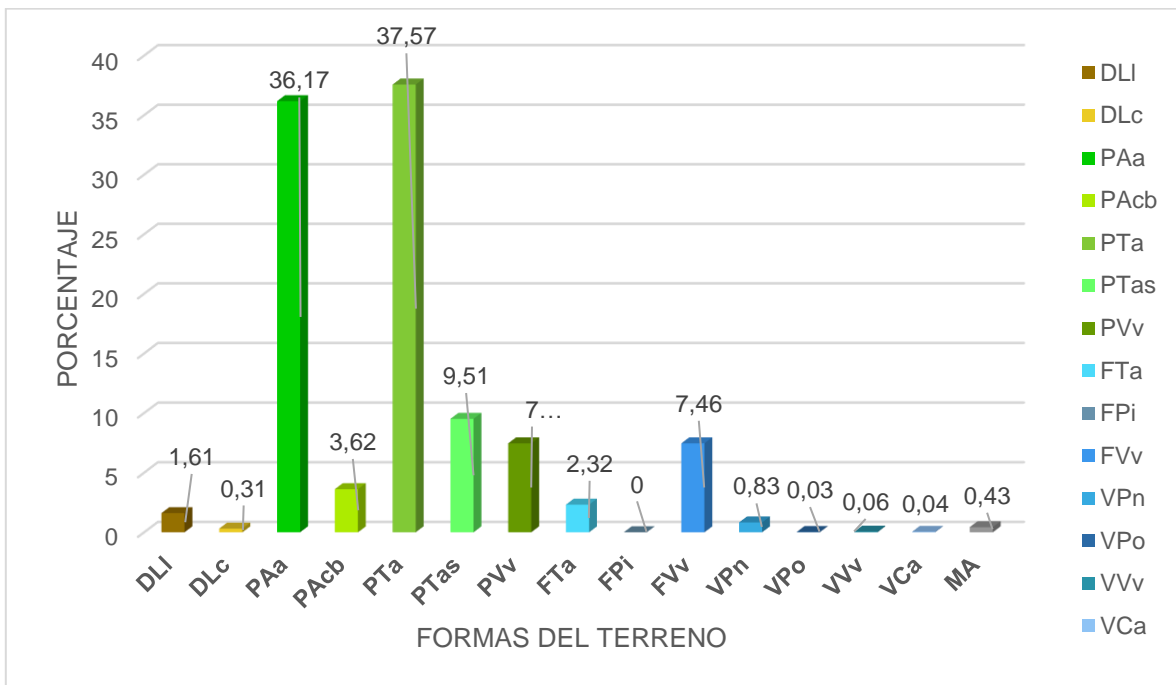
**Figura 3.2.2-7** Distribución en porcentaje (%) de las formas del terreno identificadas en el área de desarrollo Llanos 141

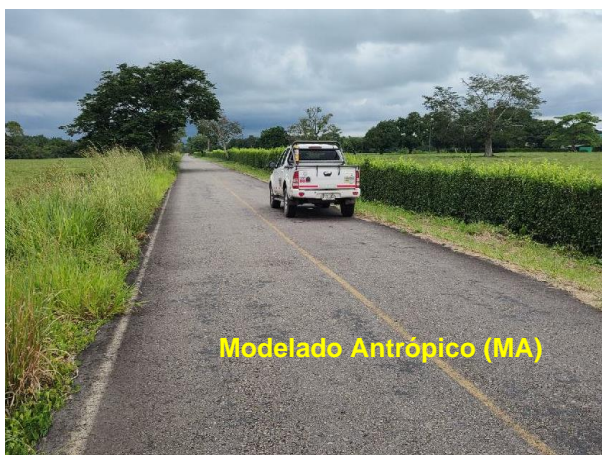
#### **Fotografía 3.2.2-28 Panorámica del Llano Mixto (MA) para la construcción de las vías de acceso**

*Descripción: Panorámica de una vía de acceso terciaria, pavimentada, transitable en cualquier época del año y en buenas condiciones de transitabilidad. Caracterizada por ser un llano (terraplén) que ha modificado el paisaje natural. Coordenadas Origen Nacional E: 4949286,52 - N: 2022017,35 Fuente: (ANTEA COLOMBIA S.A.S, 2023)*

Durante los recorridos realizados en la etapa de reconocimiento de campo se logró identificar la intervención del área con el fin de adecuar las zonas para la construcción de la infraestructura lineal (p.e. vías de acceso), para ello se requiere la disposición de material mixto tal y como se muestra en la **Fotografía 3.2.2-28**. El material dispuesto, es extendido, nivelado y conformado para adecuar una superficie para la construcción de la infraestructura requerida.

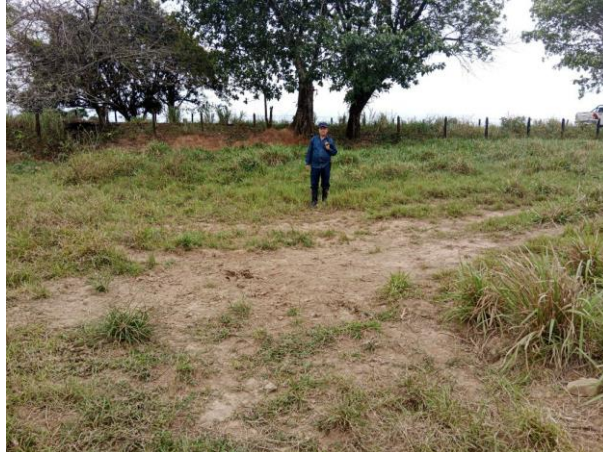
**Fotografía 3.2.2-29 Detalle del proceso de erosión laminar de grado moderado a ligero**

*Descripción: Proceso denudativo PR-34, Tipo de procesos erosión pluvial, proceso erosivo de tipo laminar de grado moderado a ligero y de extensión localizada.*

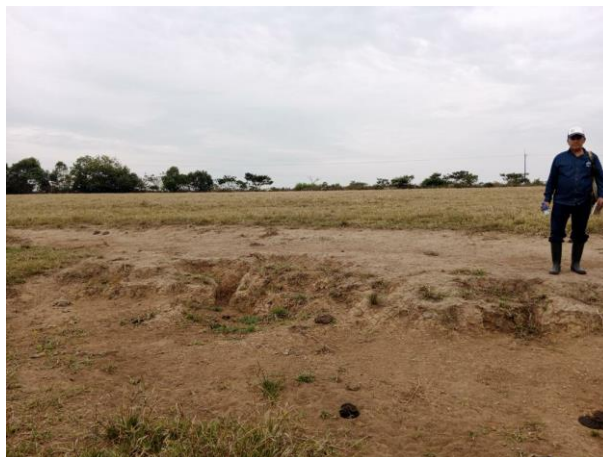
**Fotografía 3.2.2-30 Detalle del proceso de erosión en surcos de grado moderado a ligero**

*Descripción: Proceso denudativo PR-24, Tipo de procesos erosión pluvial, proceso erosivo de tipo surcos de grado moderado a severo y de extensión localizado.*

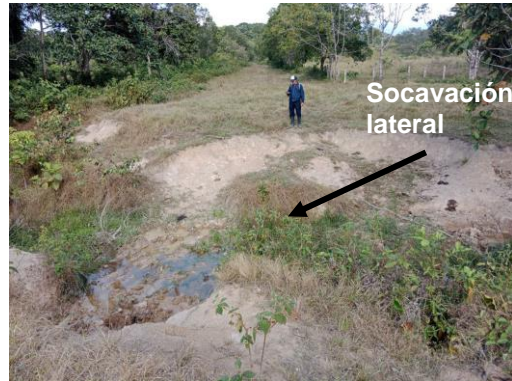
**Fotografía 3.2.2-31 Detalle del proceso de socavación lateral**

*Descripción:* Proceso morfodinámico PR-28, asociado con un proceso de socavación lateral que afecta la red de los drenajes menores.

La dinámica asociada con la red del drenaje menor que disecta el área de influencia se caracteriza por presentar un canal principalmente de tipo recto (de baja sinuosidad), generan en algunos tramos procesos de socavación lateral (**Fotografía 3.2.2-31 y Fotografía 3.2.2-32**).

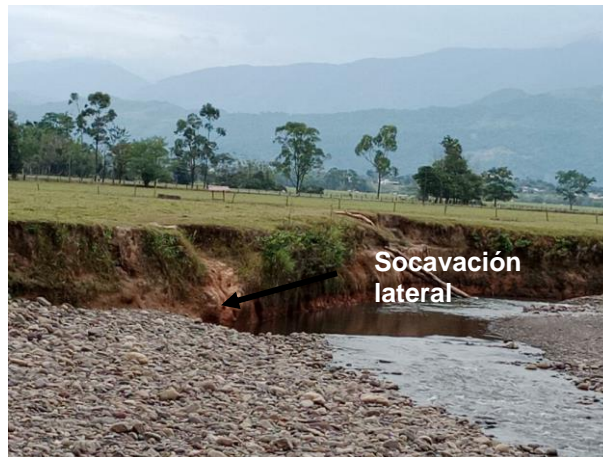
**Fotografía 3.2.2-32 Detalle del proceso de socavación lateral**

*Descripción:* Proceso morfodinámico PR-37. Socavación lateral identificada en la margen derecha del río Caney, de aproximadamente 50 m de longitud

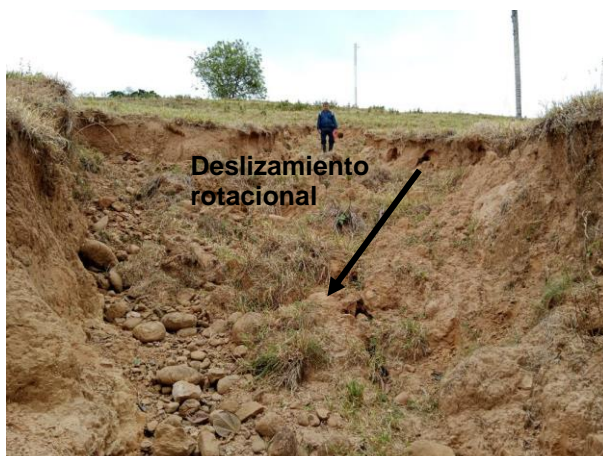
**Fotografía 3.2.2-33 Panorámica de un fenómeno de remoción en masa**

*Descripción: Panorámica de un Fenómeno de remoción en masa mixto (PR-1), tipo deslizamiento rotacional y caída de suelo-detritos, activo, localizado sobre la geoforma denominada Cimas y Laderas, con una superficie cóncava en forma de cuchara, en la cabeza del movimiento, el desplazamiento es aparentemente semi-vertical (< 1 m) y muy poca rotación, sin embargo, hacia el centro la superficie original del terreno gira en dirección de la corona del talud.  
Coordenadas Origen Nacional E: 4950307,06 - N: 2027051,37  
Fuente: (ANTEA COLOMBIA SAS, 2023)*

Aunque el área de influencia se caracteriza por presentar una morfología plana a moderadamente inclinada en el 95,55% de esta, presenta unos sobresaltos del relieve, en donde se presentan intervalos de pendiente fuertemente inclinada a ligeramente empinada (12-50%) y que ocupan el 4,45% del área en mención (localizados en el costado norte del área de influencia). Este pequeño intervalo del relieve está asociado geológicamente con las rocas de la Formación Guayabo (N2c) y geomorfológicamente con las formas del terreno denominadas Cimas y Laderas (DLL) y Cimas (DLc), susceptibles a presentar fenómenos de remoción en masa, como consecuencia de la pendiente alta, a la intercalación de rocas duras y blandas y como consecuencia de la deforestación que se presenta en la zona (factor antrópico) (**Fotografía 3.2.2-33**).

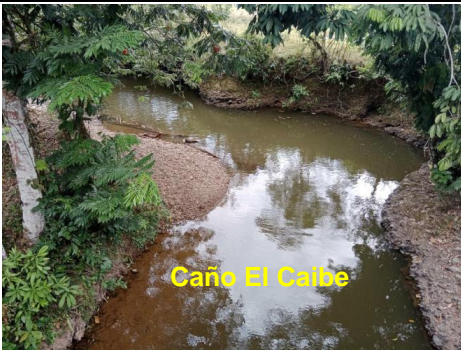
SUSCEPTIBILIDAD A LA GENERACIÓN DE FENÓMENOS DE REMOCIÓN EN MASA		ÁREA DE INFLUENCIA		REGISTRO FOTOGRÁFICO
		ha	%	
Alta (A)	<p>Ocupa el 8,37% del área de influencia.</p> <p>Geológicamente está relacionada con los Depósitos Aluviales Asociados a Cauces Mayores (Q2-al-1) correlacionados con la dinámica activa del río Guacavía, Guatiquía y Caney y con los Depósitos Aluviales Asociados a Cauces Menores (Q2-al2).</p> <p>A nivel del componente geomorfológico se correlaciona con las geoformas asociadas con a la red del drenaje menor denominadas Valle (PVv, FVv y VVv) y Cauce (VCa). Asimismo, hacia el costado occidental del área de influencia está asociada a la geoforma denominada los Orillares e Islotes (VPo).</p> <p>La principal cobertura de la tierra que se observa en esta área es bosque de galería y ripario (Bgr).</p>	3585,91	8,37

<p><b>Caño El Caibe</b></p> <p>Fecha de toma: 18-0-/2023 Estación geomorfológica GEOM-1. Detalle del valle del caño El Caibe, asociada geológicamente con los depósitos aluviales recientes de Cauces menores (Q2al-3). Coordenadas Origen Nacional E= 4947080,96 – N= 2023567,48</p>

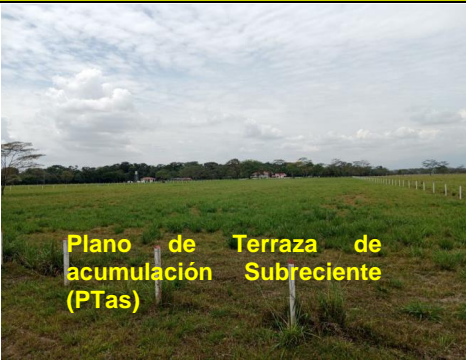
SUSCEPTIBILIDAD A LA GENERACIÓN DE FENÓMENOS DE REMOCIÓN EN MASA		ÁREA DE INFLUENCIA		REGISTRO FOTOGRÁFICO
		ha	%	
Baja (B)	<p>La zona definida de susceptibilidad baja a la generación de fenómenos de remoción en masa ocupa el 82,50% del área de influencia.</p> <p>A nivel del componente geológico se asocia con Depósitos de Llanura de Inundación (Q2-II), Depósito de Abanico Aluvial (Q1-Ab) y Abanico – Terraza (N-Qt).</p> <p>Geomorfológicamente, se asocia con las formas del terreno denominadas Plano de Abanico (PAa), Cuerpo – Bajo (PAcb), Plano de Terraza de Acumulación (PTa), Plano de Terraza de Acumulación Subreciente (PTas), Plano de Terraza (FTa), Plano de Llanura Inundable (FPI), caracterizadas por presentar una morfología baja y procesos erosivos de tipo laminar y en surcos, de grado moderado a ligero. La principal cobertura de la tierra que se observa en esta área es pastos limpios (PI) y, pasos arbolados (Pa).</p>	35363,20	82,50

<p><b>Plano de Terraza de acumulación Subreciente (PTas)</b></p> <p>Fecha de toma: 14-02-2023 GEOM-15. Panorámica del Plano de Terraza de Acumulación Subreciente (PTas), caracterizado por presentar una morfología baja, por estar cubierta principalmente por pastos limpios (PI) y por la ausencia de proceso erosivos y de inestabilidad. Coordenadas Magna Sirgas Origen Nacional E: 4958762,82 - N: 2032023,05.</p>

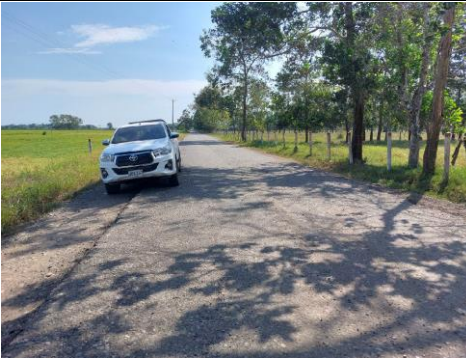
Muy Baja (MB)	<p>La zona definida de susceptibilidad ante la generación de fenómenos de remoción en masa denominada muy baja a la generación de fenómenos de remoción en masa ocupa el 1,14% del área de influencia.</p> <p>Geológicamente está asociada con el Relleno Antrópico (Qar) constituido por material principalmente granular (tamaño grava) y de composición polimíctica, de moderada a bien compactado.</p> <p>Geomorfológicamente, se correlaciona con la forma del terreno denominada Modelado Antrópico (construcciones de tipo puntual y lineal), caracteriza por presenta un intervalo de pendiente baja.</p>	488,66	1,14

<p>Fecha de toma: 11-02-2023 GEOM-27. Se observa la infraestructura lineal (vía de acceso de tipo terciaria), pavimentada, en buenas condiciones de transitabilidad y estabilidad. Coordenadas Origen Nacional E: 4961735,26 - N: 2017007,09</p>
<b>ÁREA TOTAL</b>		42864,46	100,00
