ESTUDIO DE IMPACTO AMBIENTAL
“ÁREA DE DESARROLLO LLANOS 141”

CARACTERIZACIÓN DEL ÁREA DE
INFLUENCIA
CAPÍTULO 3
3.2.6 Usos del Agua

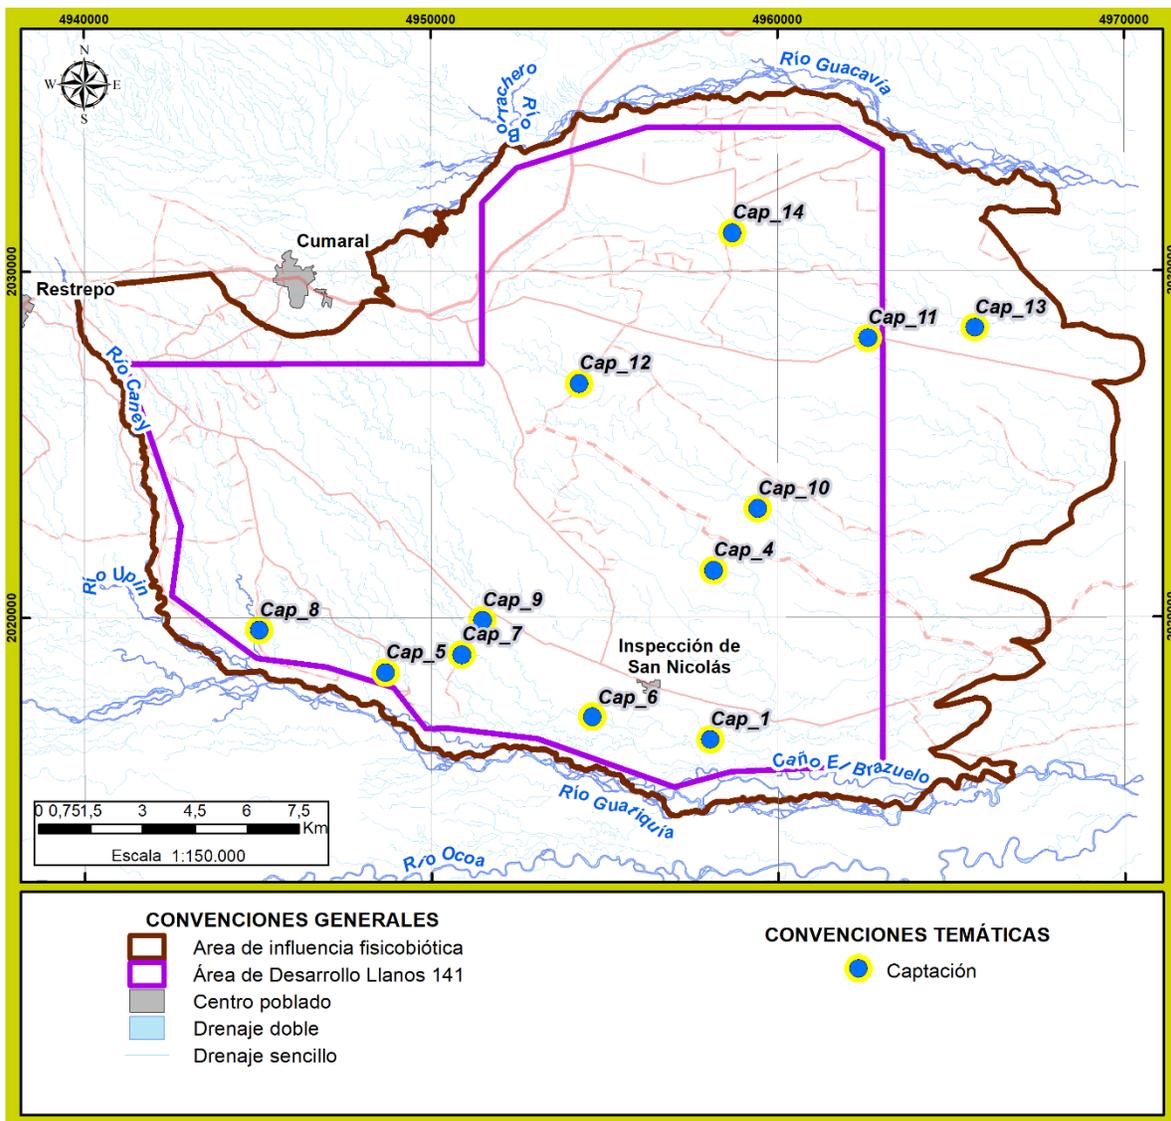
Figura 3.2.6-1 Captaciones de agua superficial propuestos para el EIA Área de Desarrollo Llanos 141

Dentro de la **Figura 3.2.6-1** se presenta la localización de los doce puntos de captación propuestos para el desarrollo del Área de Desarrollo Llanos 141, se evalúa y se tiene en cuenta la oferta hídrica suficiente, para suplir las necesidades de agua para cada una de las actividades en sus diferentes etapas y fácil acceso al sitio seleccionado, de tal forma que no se requiera, o sea mínima, la intervención para el acceso al punto de captación. En la **Tabla 3.2.6-1** se observa las coordenadas de ubicación correspondientes a cada una de las captaciones.

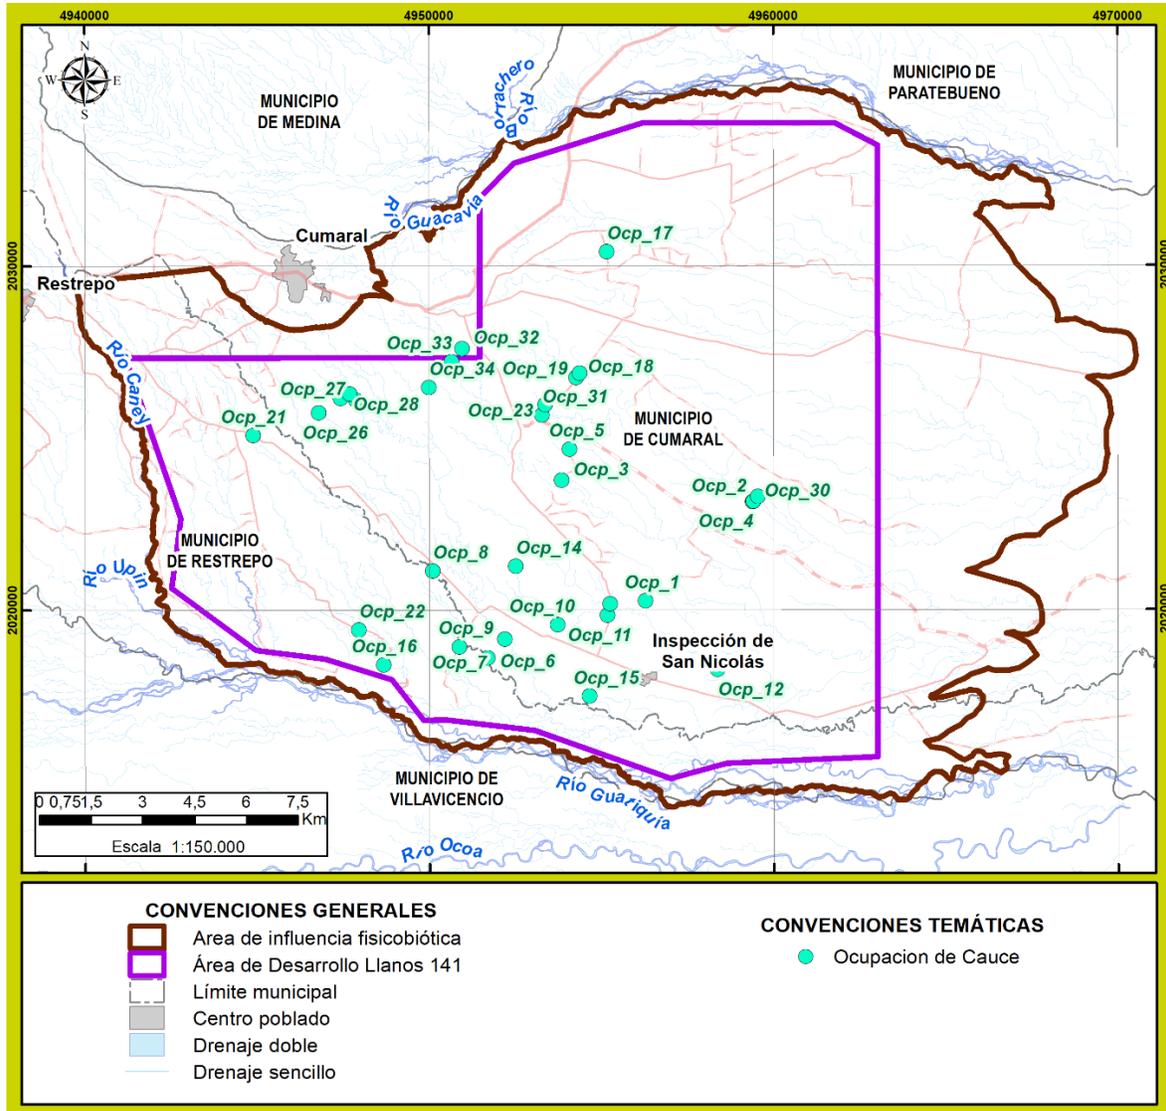
Figura 3.2.6-2 Ocupaciones de Cauce propuestas para el EIA Área de Desarrollo Llanos 141

De acuerdo con el análisis y revisión de las diferentes etapas de precampo, campo y poscampo se contemplaron en total 31 puntos de ocupación de cauce asociados tanto para ocupación de vías como ocupaciones de líneas de flujo, es importante precisar que la ubicación, dimensión y diseño definitivo de las obras requeridas para las diversas ocupaciones se realizaran en instrumentos posteriores. En la **Tabla 3.2.6-2** y en la **Figura 3.2.6-2** se presenta la distribución espacial de las diferentes ocupaciones en el Área de Desarrollo Llanos 141.

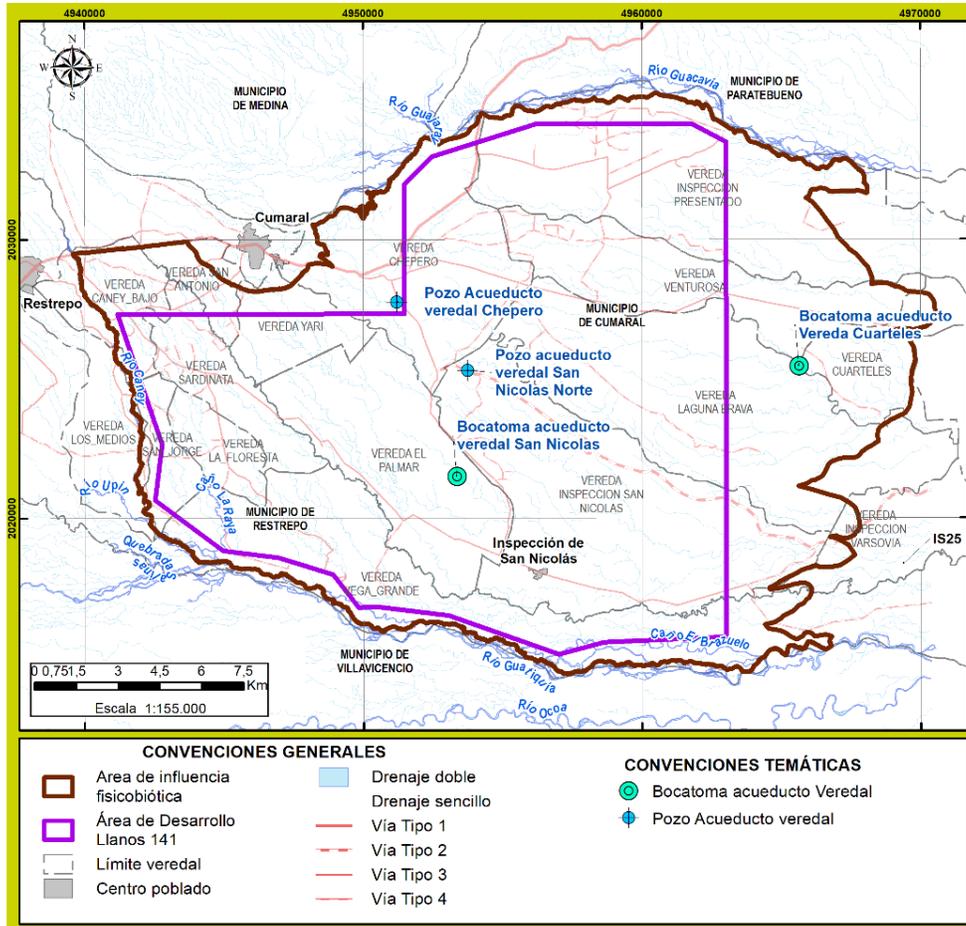
Figura 3.2.6-3 Ubicación de los puntos de captación de los acueductos veredales dentro del área de influencia

En la **Tabla 3.2.6-3** y en la **Figura 3.2.6-3** se encuentra la ubicación de los puntos de captación de los acueductos veredales.

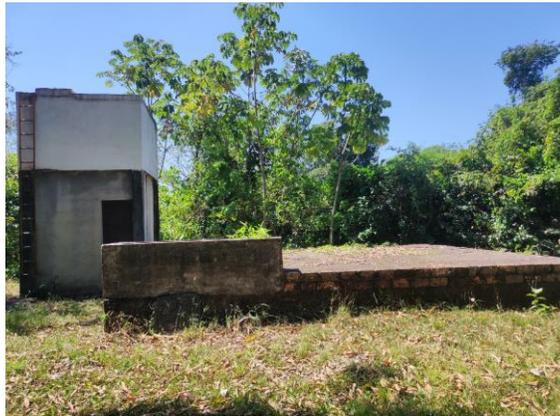
Fotografía 3.2.6-5 Tanque de concreto (Finca Ganadera Bonanza)

Lo que respecta a la forma de conducción o transporte y almacenamiento del recurso hídrico para los usuarios del área de influencia que se encuentran conectados al acueducto de Chepero y San Nicolas Norte cuentan con motobomba ya que es un pozo profundo y por mangueras conectadas al acueducto conduce hasta las viviendas, los usuarios conectados al acueducto de San Nicolas se encuentra conectados directamente al cuerpo de agua y por gravedad se conduce el recurso los cuales se encuentran conectados por manguera hasta las viviendas, los demás usuarios que hacen aprovechamiento del recurso se encuentran conectados directamente a los cuerpos de agua. Para el almacenamiento se tiene principalmente tanques de almacenamiento o albercas de concreto como se aprecian en la **Fotografía 3.2.6-5** y en la **Fotografía 3.2.6-6**.

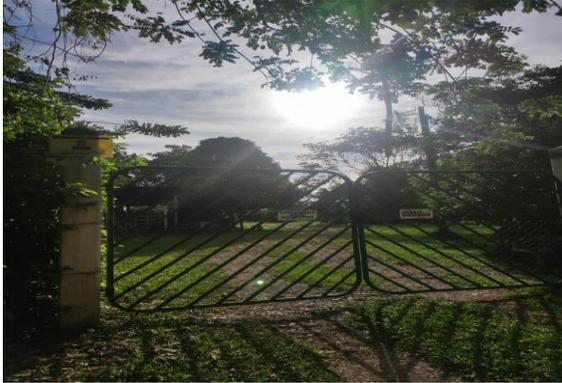
Fotografía 3.2.6-8 Piscicultura Sardinata

Teniendo en cuenta lo anteriormente mencionado, dentro del área de influencia del Área de Desarrollo Llanos 141, se encuentran predios con fines de reproducción de cachamas y mojarra. Desde la **Fotografía 3.2.6-8** a la **Fotografía 3.2.6-12** se presentan algunos los predios que se identificaron con este fin ya que la mayoría no dieron servicio.

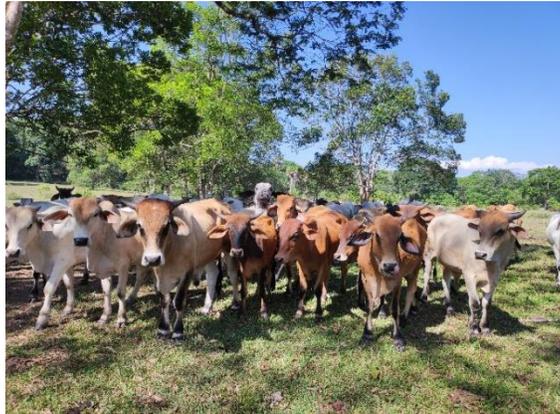
Fotografía 3.2.6-17 Actividad Ganadera (Finca La Despensa)

La actividad ganadera es propia de la zona y está distribuida por toda el área de influencia del Área de Desarrollo Llanos 141, identificando la actividad de tipo extensiva. En la etapa de campo se logró hacer reconocimiento de zonas de bebederos (uso principal del recurso hídrico en esta actividad), establos y saleros junto con huellas de paso de ganado bovino. (Ver **Fotografía 3.2.6-17**).

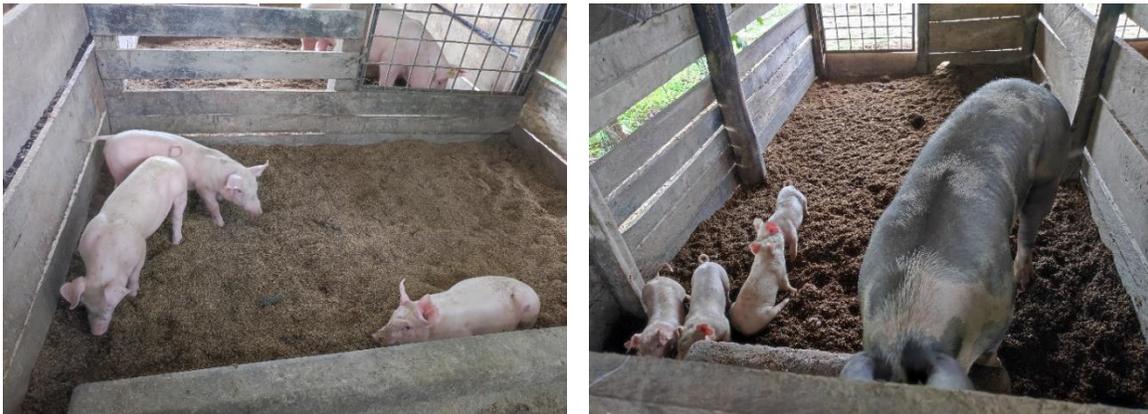
Fotografía 3.2.6-18 Actividad porcícola (Finca La Ranchera)

De forma adicional se encuentra la actividad porcícola. El recurso hídrico es utilizado principalmente para la limpieza periódica de las cocheras y bebedero de los animales (Ver **Fotografía 3.2.6-18**).

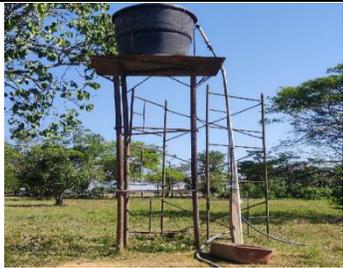
ID	ACTIVIDAD/ USO	CAPTACIÓN / VERTIMIENTO	VEREDA	PREDIO	COORDENADAS MAGNA SIRGAS ORIGEN NACIONAL		FOTOGRAFÍA
					ESTE	NORTE	
Cap_1_U_02	Pecuario	Captación	San Nicolas	Magdalena	4958135.22	2027062.04

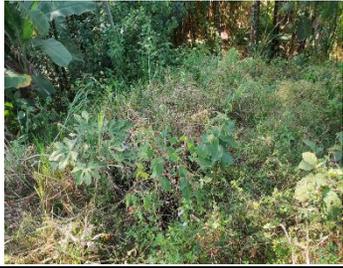
Vertimiento			4958183.63	2016539.79

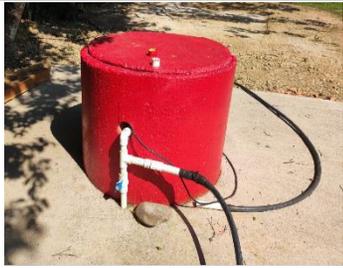
Cap_1_U_04	Pecuario	Captación	San Nicolas	El sueño	4957756.12	2017153.228

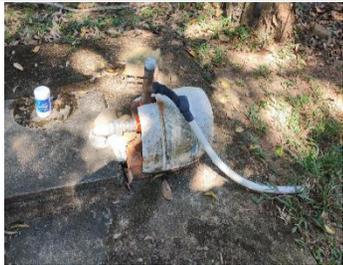
ID	ACTIVIDAD/ USO	CAPTACIÓN / VERTIMIENTO	VEREDA	PREDIO	COORDENADAS MAGNA SIRGAS ORIGEN NACIONAL		FOTOGRAFÍA
					ESTE	NORTE	
Cap_1_U_05	Consumo humano y doméstico	Captación	San Nicolas	El Bosquecito	4957854.941	2017211.89

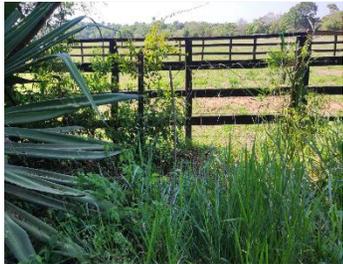
Vertimiento			4957881.21	2017200.73

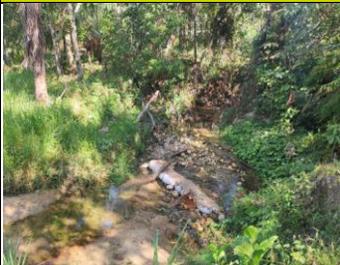
ID	CUERPO DE AGUA	ACTIVIDAD/ USO	CAPTACIÓN / VERTIMIENTO	VEREDA	PREDIO	COORDENADAS MAGNA SIRGAS ORIGEN NACIONAL		FOTOGRAFÍA
						ESTE	NORTE	
Cap_4_U_01	Caño NN conecta con el Caño Mayuga	Consumo humano y doméstico	Captación	San Nicolas	Buenos Aires	4957438.53	2022155.59

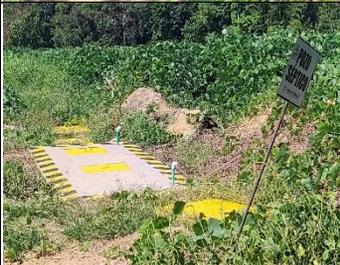
Vertimiento			4957411.96	2022105.22

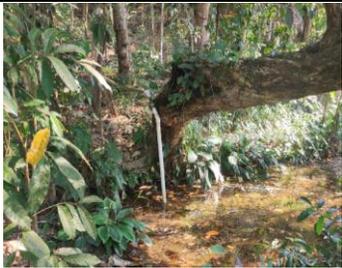
ID	CUERPO DE AGUA	ACTIVIDAD/ USO	CAPTACIÓN / VERTIMIENTO	VEREDA	PREDIO	COORDENADAS MAGNA SIRGAS ORIGEN NACIONAL		FOTOGRAFÍA
						ESTE	NORTE	
Cap_6_U_02	Caño El Caibe	Consumo humano y doméstico Pecuario	Captación	Vega Grande	Delfina	4954655.32	2017526.76

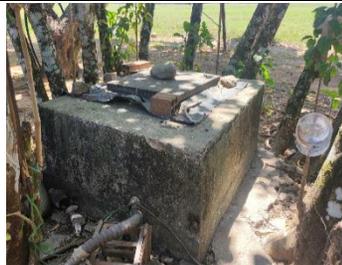
ID	ACTIVIDAD/ USO	CAPTACIÓN / VERTIMIENTO	VEREDA	PREDIO	COORDENADAS MAGNA SIRGAS ORIGEN NACIONAL		FOTOGRAFÍA
					ESTE	NORTE	
Cap_9_U_02	Pecuario	Captación	El Palmar	Villa Suiza	4952585.124	2019488.373

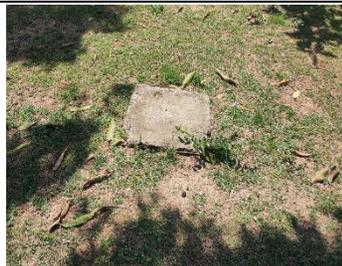
Vertimiento			4952606.96	2019494.89

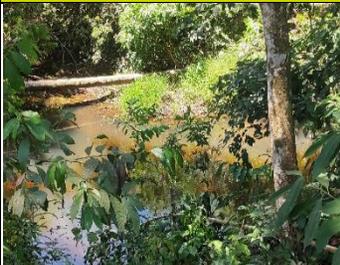
ID	CUERPO DE AGUA	ACTIVIDAD/ USO	CAPTACIÓN / VERTIMIENTO	VEREDA	PREDIO	COORDENADAS MAGNA SIRGAS ORIGEN NACIONAL		FOTOGRAFÍA
						ESTE	NORTE	
Cap_12_U_02	Caño Carnicerías	Consumo humano y doméstico	Captación	Chepero	San Andrés	4954669.01	2026865.69

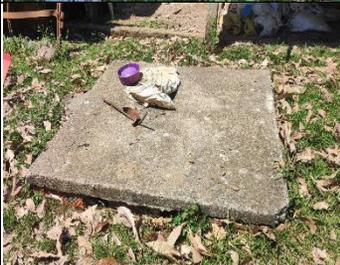
Vertimiento			4954700.14	2026907.13

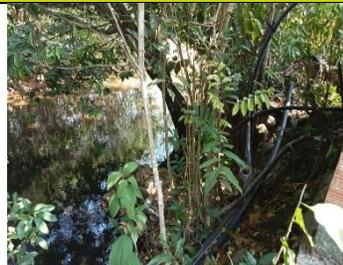
ID	CUERPO DE AGUA	ACTIVIDAD/ USO	CAPTACIÓN / VERTIMIENTO	VEREDA	PREDIO	COORDENADAS MAGNA SIRGAS ORIGEN NACIONAL		FOTOGRAFÍA
						ESTE	NORTE	
Ocp_2_U_01	Caño Carnicerías	Pecuario	Captación	Laguna Brava	San Miguel	4959377.93	2023119.70

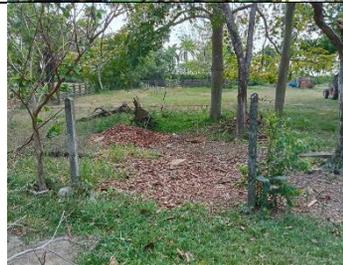
Vertimiento			4958466.53	2023199.03

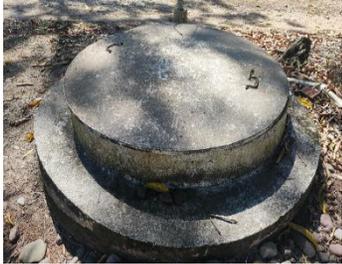
ID	ACTIVIDAD/ USO	CAPTACIÓN / VERTIMIENTO	VEREDA	PREDIO	COORDENADAS MAGNA SIRGAS ORIGEN NACIONAL		FOTOGRAFÍA
					ESTE	NORTE	
Ocp_3_U_01	Consumo humano y doméstico	Captación	San Nicolas	Finca El Achote	4954028.394	2023963.621

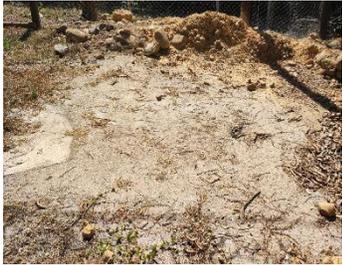
Vertimiento			4953997.36	2023950.40
