ESTUDIO DE IMPACTO AMBIENTAL
ÁREA DE DESARROLLO LLANOS 141

CARACTERIZACIÓN DEL ÁREA DE INFLUENCIA DEL PROYECTO

CAPÍTULO 3

3.2.8. Geotecnia

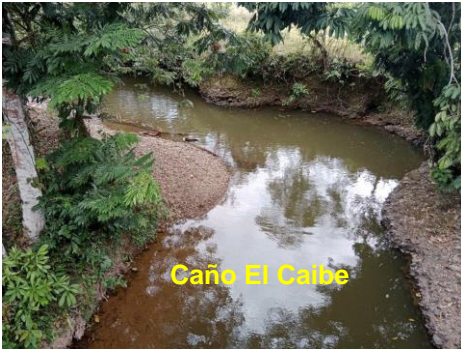
<p>Caño El Caibe</p> <p>Fecha de toma: 18-0-/2023</p> <p>Estación geomorfológica GEOM-1. Detalle del valle del caño El Caibe, asociada geológicamente con los depósitos aluviales recientes de Cauces menores (Q2al-3). Coordenadas Origen Nacional E= 4947080,96 – N= 2023567,48</p>

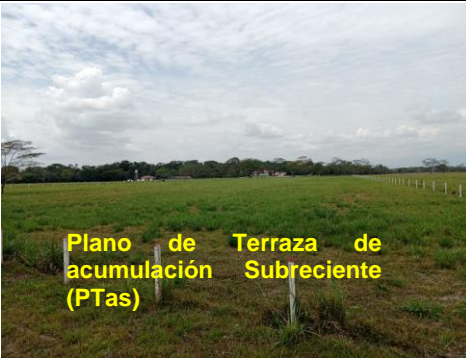
<p>Fecha de toma: 14-02-2023 GEOM-15. Panorámica del Plano de Terraza de Acumulación Subreciente (PTas), caracterizado por presentar una morfología baja, por estar cubierta principalmente por pastos limpios (PI) y por la ausencia de proceso erosivos y de inestabilidad. Coordenadas Magna Sirgas Origen Nacional E: 4958762,82 - N: 2032023,05.</p>

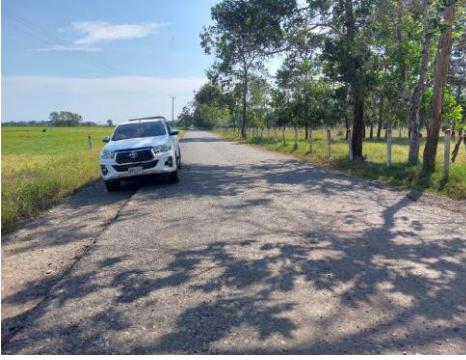
<p>Fecha de toma: 11-02-2023 GEOM-27. Se observa la infraestructura lineal (vía de acceso de tipo terciaria), pavimentada, en buenas condiciones de transitabilidad y estabilidad. Coordenadas Origen Nacional E: 4961735,26 - N: 2017007,09</p>
ÁREA TOTAL		42864,46	100,00
