ESTUDIO DE IMPACTO AMBIENTAL  
“ÁREA DE DESARROLLO LLANOS 141”

## DESCRIPCIÓN DEL PROYECTO CAPÍTULO 2

2.2.1. Infraestructura existente

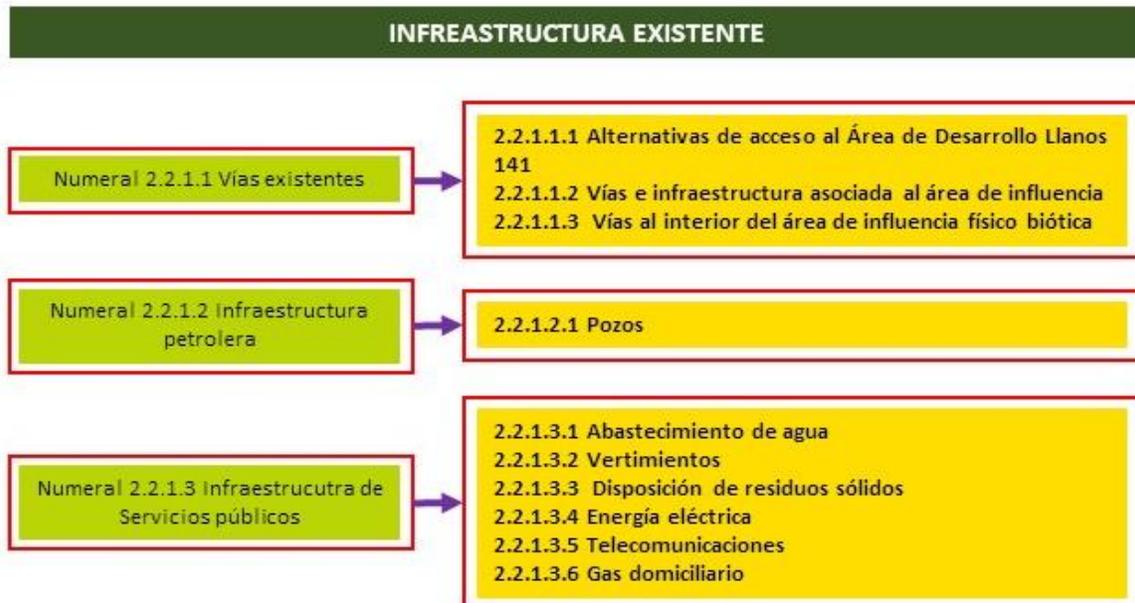
**Figura 2.2.1-1 Esquema para la descripción de infraestructura existente**

A continuación, se presenta una descripción general del estado actual de la infraestructura vial, petrolera y de servicios públicos existente en el área de influencia físico - biótica del Área de Desarrollo Llanos 141. Como parte de la infraestructura vial se encuentran: rutas de movilización, vías principales y vías internas. Entre la infraestructura petrolera: pozos, plataformas, líneas de flujo, facilidades de producción, facilidades de inyección, abastecimiento eléctrico y otra infraestructura y como Infraestructura de servicios públicos, las redes de agua, energía, gas para el abastecimiento de la comunidad. Esta descripción surge de la información secundaria disponible y de la información primaria obtenida durante la fase de campo del presente estudio, en la cual se efectuaron recorridos a lo largo de los diferentes corredores existentes al interior del área de influencia definida para el Área de Desarrollo Llanos 141. La descripción de la infraestructura existente se compilará en 3 numerales, conforme lo establecen los términos de referencia, HI-TER-1-03 de 2010 emitidos por el Ministerio de Ambiente, Vivienda y Desarrollo Territorial – MAVDT. el esquema de la infraestructura identificada en el área se representa en la **Figura 2.2.1-1**.

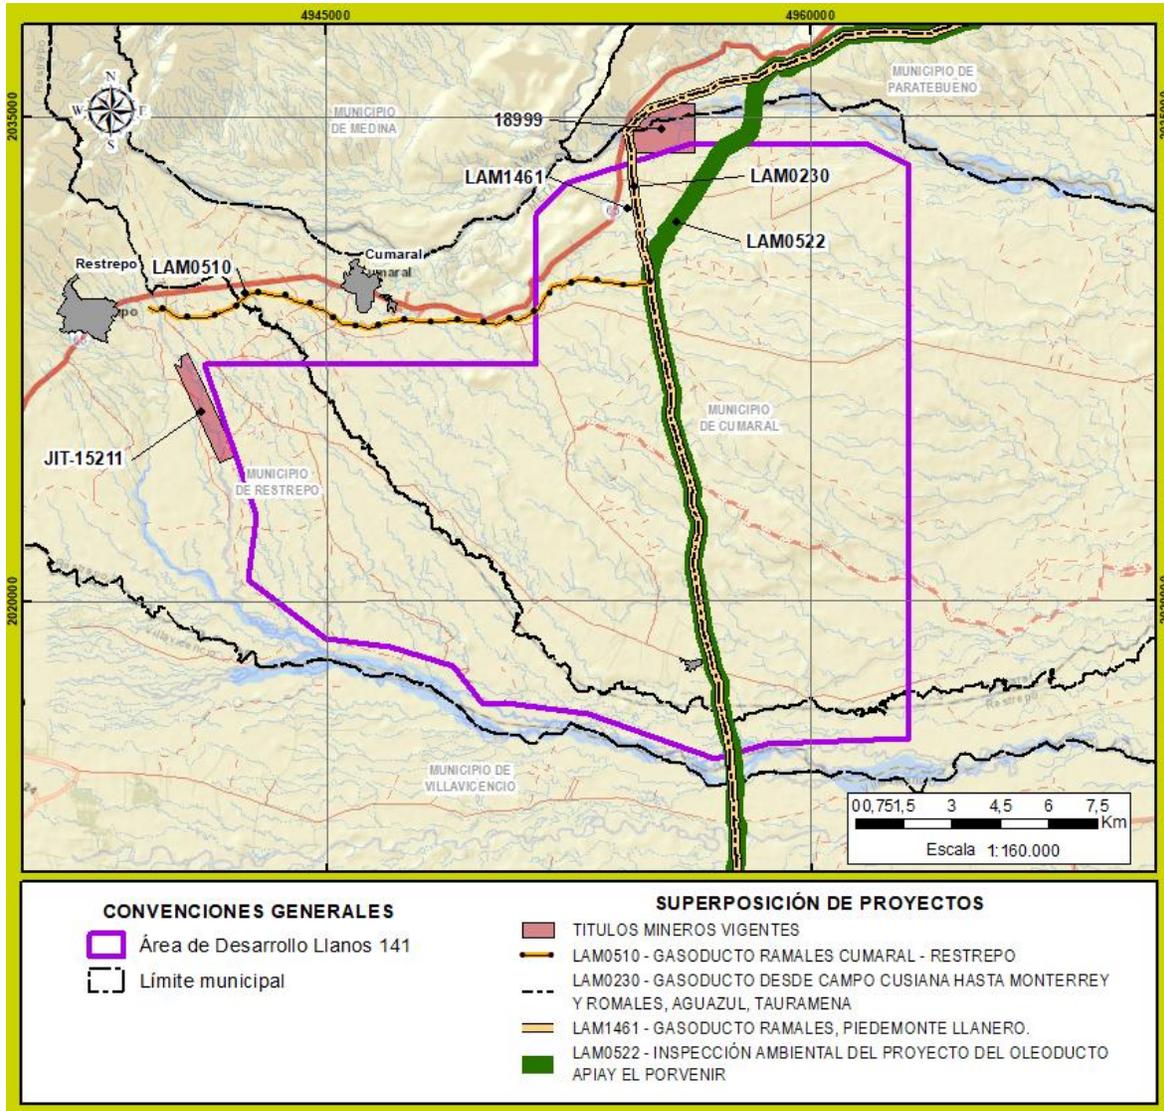
Figura 2.2.1-2 Superposición de proyectos al interior del área

De otra parte, en el Anexo 2. Descripción del proyecto / 2.1\_Superposicion\_Proyectos / Superposición de proyectos, se presenta el análisis realizado de coexistencia de la operación actual y futura en el Área de Desarrollo Llanos 141, con los proyectos que actualmente cuentan con licencia y que superponen con el área de influencia de este y cuya espacialización se presenta en la **Figura 2.2.1-2**.

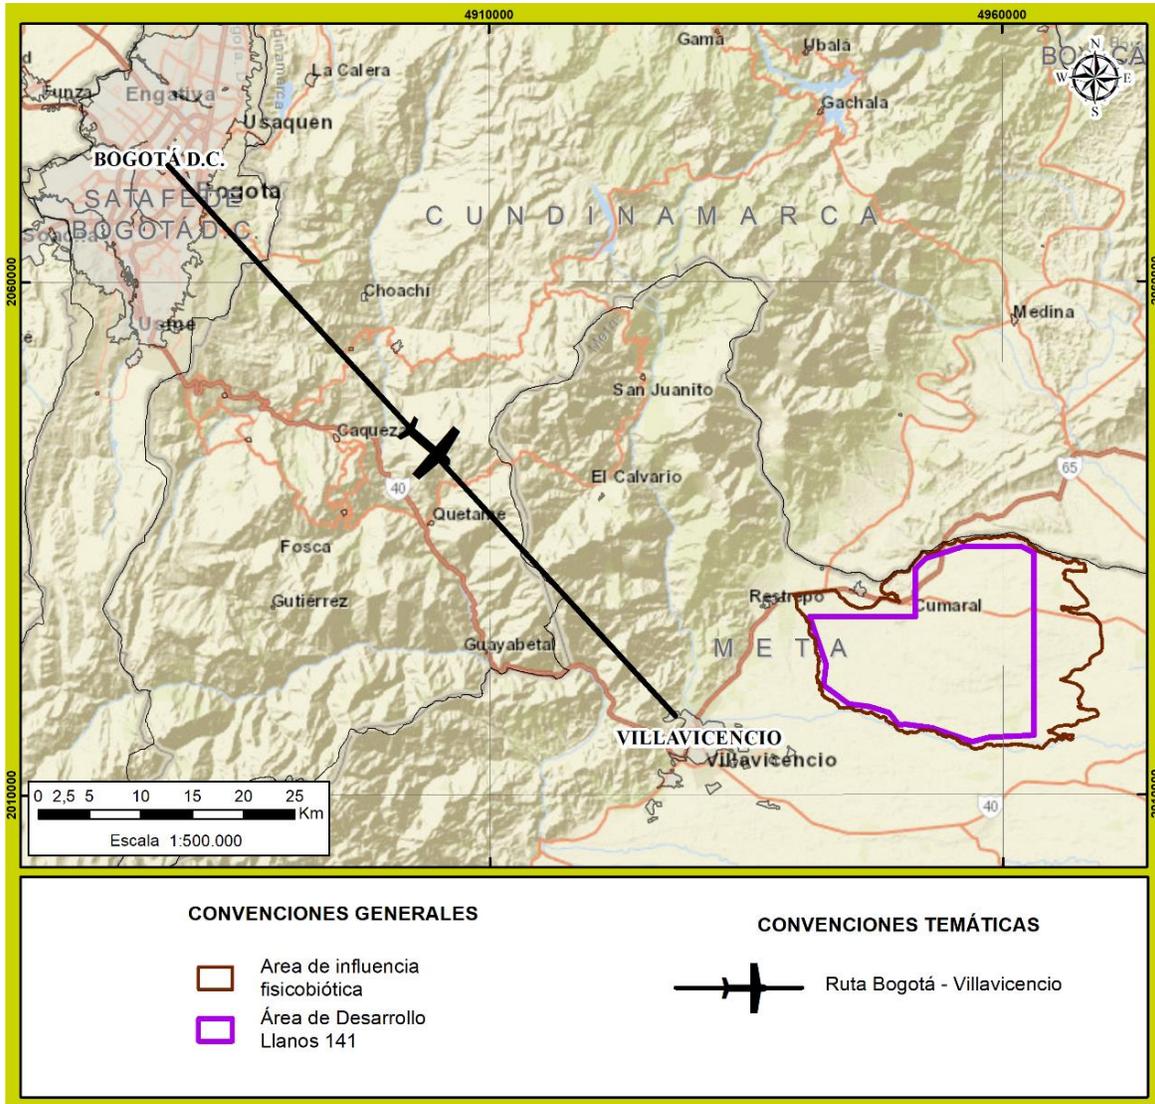
Figura 2.2.1-3 Ruta de acceso aéreo al Área de Desarrollo Llanos 141

El acceso por este medio se debe realizar a través del Aeropuerto Vanguardia en la ciudad de Villavicencio (Meta), este aeropuerto se localiza a 3 Km de la ciudad sobre un costado de la vía que conecta con la población de Restrepo (Meta) y Cumaral. Luego desde este punto se toma la ruta Villavicencio – Cumaral, aproximadamente a 24 km se accede al casco urbano del municipio de Cumaral (Meta) área donde se emplaza el Campo objeto del presente EIA. A continuación, en la **Figura 2.2.1-3** indica la ruta de acceso por vía aérea y posteriormente terrestre para acceder al área del proyecto.

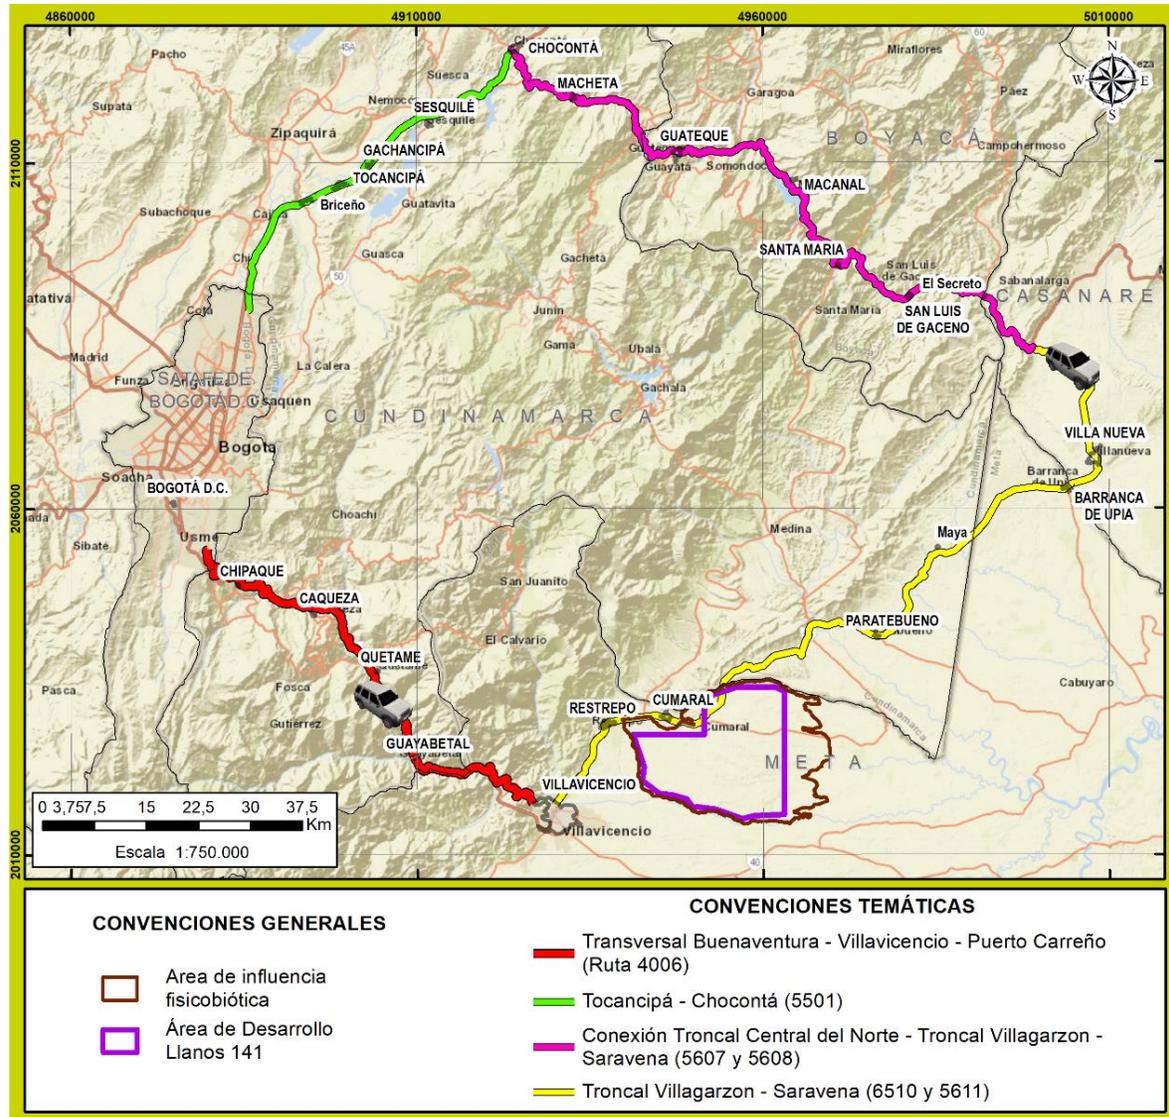
**Figura 2.2.1-4 Acceso por vía terrestre al Área de Desarrollo Llanos 141**

El transporte terrestre es el principal medio de acceso a la zona mediante las vías de acceso locales, en este orden de ideas, el acceso al área desde la ciudad de Bogotá D. C. se realiza tomando la Ruta Nacional Transversal 40, en el tramo correspondiente entre las ciudades de Bogotá D.C. y Villavicencio. Es una vía primaria de acuerdo con la clasificación INVIAS, vía pavimentada en excelentes condiciones, tanto en la carpeta de rodadura como en sus obras de arte y su señalización vertical y horizontal; la ruta hace parte de la Transversal Buenaventura – Villavicencio – Puerto Carreño. El mantenimiento de este tramo se encuentra a cargo de la Agencia Nacional de Infraestructura - ANI, antes Instituto Nacional de Concesiones INCO, a través de la empresa PAVIMENTOS COLOMBIA (Figura 2.2.1-4).

A partir de la ciudad de Villavicencio a la altura del Parque Los Fundadores se debe tomar la variante (interconexión entre Ruta 40 y Ruta 65), se toma la Ruta Nacional 65 en dirección suroeste, hacia el municipio de Acacias, donde luego de recorrer 36 Km aproximadamente, se llega al casco urbano del Cumaral. Este tramo también hace parte de la red principal de carreteras del INSTITUTO NACIONAL DE VÍAS y se encuentra dado en concesión a la CONCESIÓN VIAL DE LOS LLANOS S.A.S. del que hace parte la CONSTRUCCIONES EL CONDOR, ODINSA entre otros.

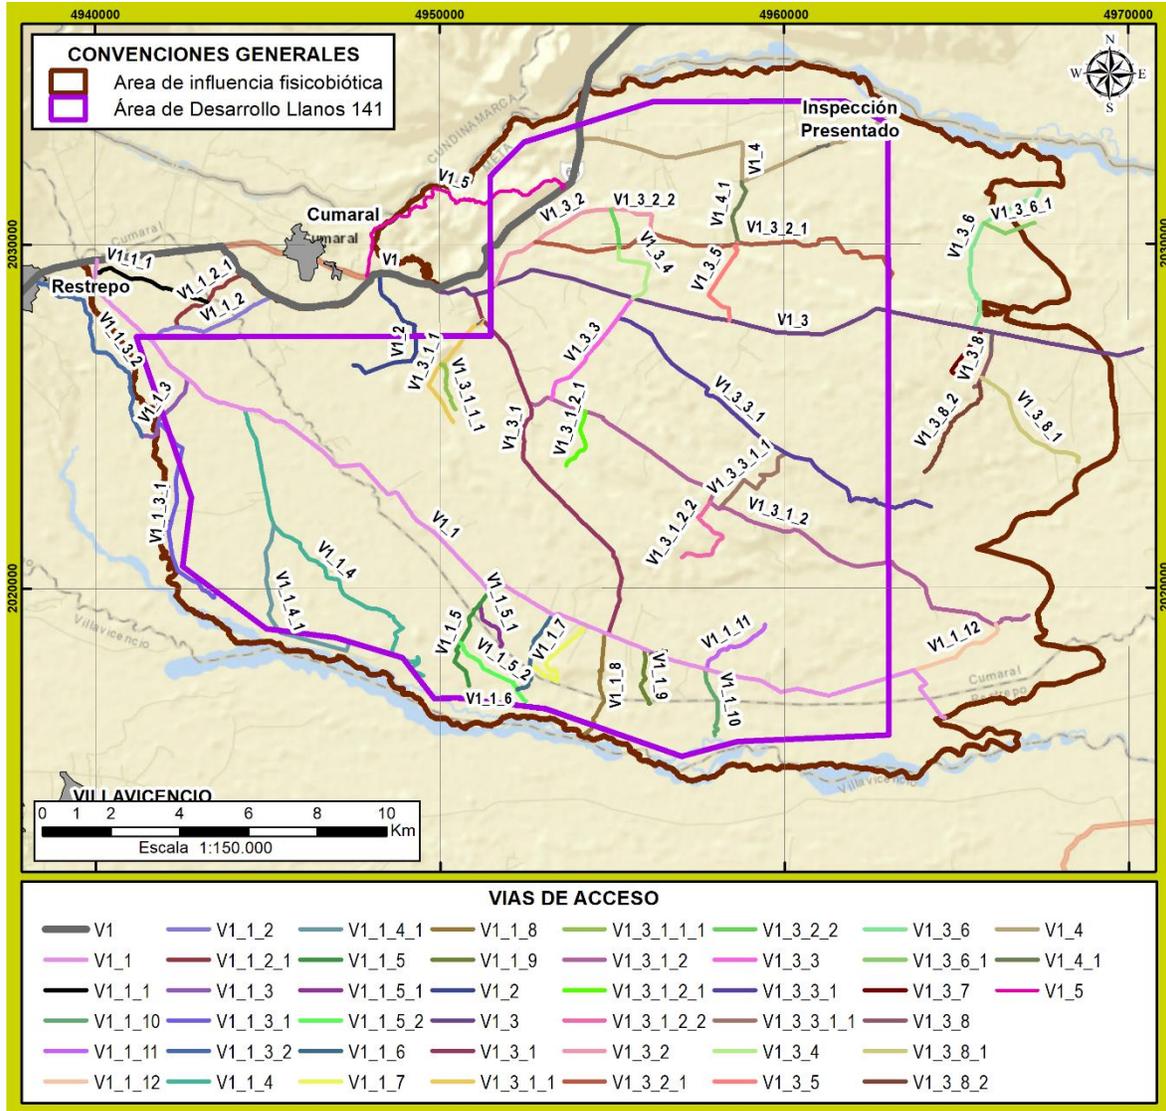
Figura 2.2.1-5 Vías identificadas al interior del Área de Influencia Físico Biótica definida para el Área de Desarrollo Llanos 141

Durante el trabajo de campo se realizó la identificación de la malla vial la cual corresponde a una malla compuesta por 45 vías con una longitud total de 273,82 km. Sin embargo, luego de definida el Área de Influencia Físico Biótica la longitud de las vías al interior de esta corresponde a 242,93 km

y en este orden de ideas la malla al interior del Área de Desarrollo Llanos 141 alcanzó una longitud de 173,12 km. A continuación, se describen cada una de las vías existentes al interior del área de influencia físico biótica definida para el Área de Desarrollo Llanos 141 y que serán objeto de uso por parte de las diferentes estrategias de desarrollo y actividades asociadas que darán lugar a la operación y desarrollo del Campo. En este orden de ideas, en la **Tabla 2.2.1-5** se relacionan las vías que serán objeto de uso y la visualización de las mismas se expone en la **Figura 2.2.1-5**. Así como en el mapa 3\_Mapa de accesibilidad, que hace parte del Anexo Cartográfico del presente EIA.

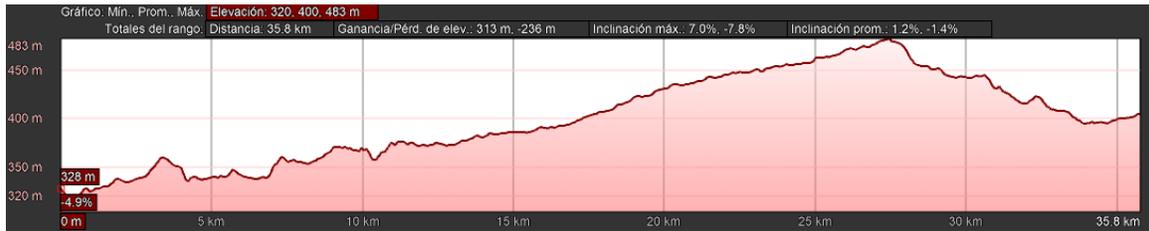
PERFIL TOPOGRÁFICO GENERAL

<p>Gráfico: Min., Prom., Máx. Elevación: 320, 400, 483 m      Totales del rango: Distancia: 35.8 km   Ganancia/Pérd. de elev.: 313 m, -236 m   Inclinación máx.: 7.0%, -7.8%   Inclinación prom.: 1.2%, -1.4%</p>

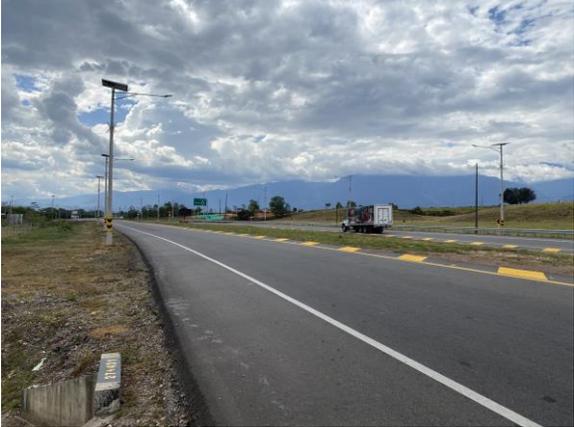
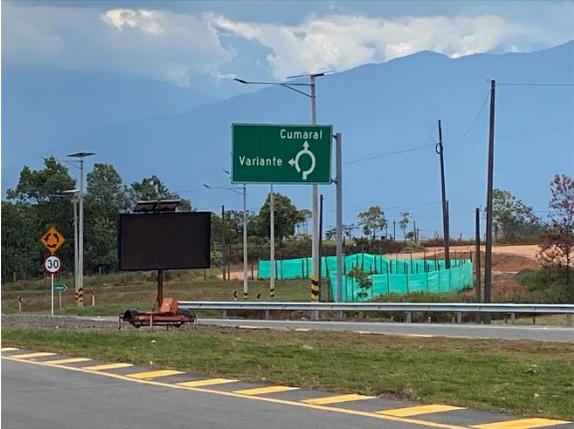
DESCRIPCIÓN		REGISTRO FOTOGRÁFICO
<b>Vía V1</b>

Coordenada Este (Origen Nacional)	4932922,26	
Coordenada Norte (Origen Nacional)	2020704,35	
Ancho de banca (m):	7	
Superficie de rodadura:	Carpeta asfáltica	
Tipo de Terreno:	Plano a colinado	
Pendiente Transversal del Terreno (°):	0-3%	
Pendiente Longitudinal del Terreno (%):	0-7%	
Bombeo Normal (%):	2%	
Drenaje Longitudinal:	Cuneta en concreto y terreno natural	
Señalización:	Horizontal y vertical	
Estado de la señalización:	Bueno	
Estado de la vía:	Bueno	
Transitabilidad:	Buena	
<p>Observaciones: Esta vía permite el acceso al Área de Desarrollo Llanos 141, de igual manera a las fuentes de materiales localizadas sobre las márgenes de los Ríos Guatiquia y Guacavía donde se realiza la explotación de material de arrastre por parte de terceros (autorizados para esta actividad) y que podrán proveer a Ecopetrol S. A. Esta vía está conformada en la mayor parte de su trayecto sobre un terraplén de altura variable (no superior a 2m de altura)</p> <p>Fuente: (ANTEA COLOMBIA S.A.S., 2023)</p>

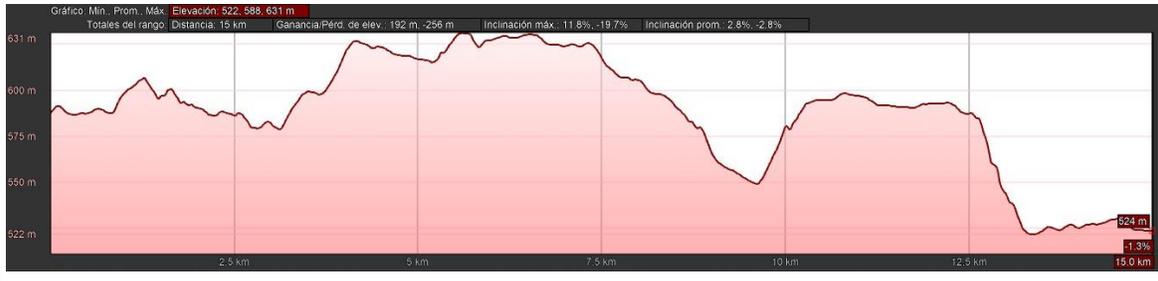
PERFIL TOPOGRÁFICO GENERAL

<p>Gráfico: Mín. Prom. Máx. Elevación: 522, 588, 631 m Totales del rango: Distancia: 15 km   Ganancia/Pérd. de elev.: 192 m, -256 m   Inclinación máx.: 11,8%, -19,7%   Inclinación prom.: 2,8%, -2,8%</p>

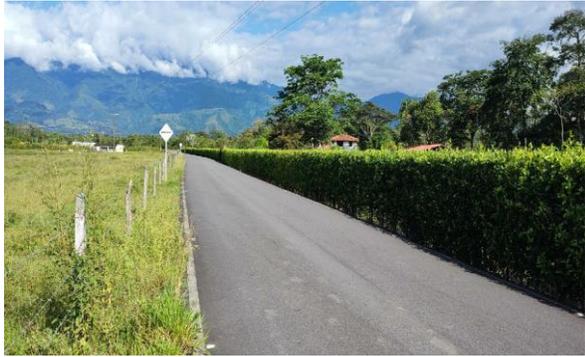
DESCRIPCIÓN		REGISTRO FOTOGRÁFICO
<b>Vía V1_1</b>

Coordenada Este (Origen Nacional)	4943996,63	
Coordenada Norte (Origen Nacional)	2025345,21	
Ancho de banca (m):	5	
Superficie de rodadura:	Asfalto	
Tipo de Terreno:	Plano	
Pendiente Transversal del Terreno (°):	0-5%	
Pendiente Longitudinal del Terreno (%):	0-3%	
Bombeo Normal (%):	2%	
Drenaje Longitudinal:	Cuenta en concreto y en terreno natural	
Señalización:	Vertical	
Estado de la señalización:	Buena	
Estado de la vía:	Buena	
Transitabilidad:	Buena	
Observaciones: Esta vía presenta una calzada de dos carriles, uno por sentido, sobre una estructura generalmente conformada por terraplén que atraviesa terrenos con topografía plana en la mayoría del trayecto y algunas zonas levemente onduladas está conformada en la mayor parte de su trayecto y en otros tramos discurre a nivel del terreno		
<b>Obra existente:</b>	<b>Puente</b>

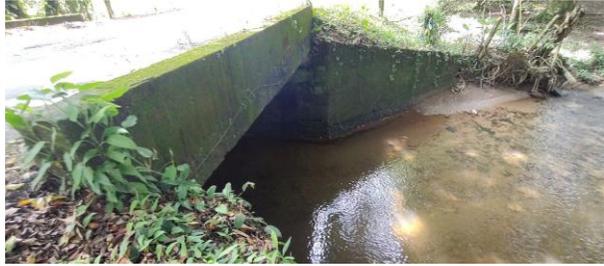
Abscisa	K15+910	
Coordenada Este (Origen Nacional)	4951451,20

Coordenada Norte (Origen Nacional)	2019912,69	
Superestructura:	Concreto	
Infraestructura:	Concreto	
Sección(m):	L=20 A=5	
Superficie de Rodadura:	Asfalto	
Tipo de Terreno:	Plano	
Ancho de banca (m):	5	
Estado de la obra:	Buena	
Transitabilidad:	Buena	
Observaciones: Puente sobre el caño Mayuga Fuente: (ANTEA COLOMBIA S.A.S., 2023)

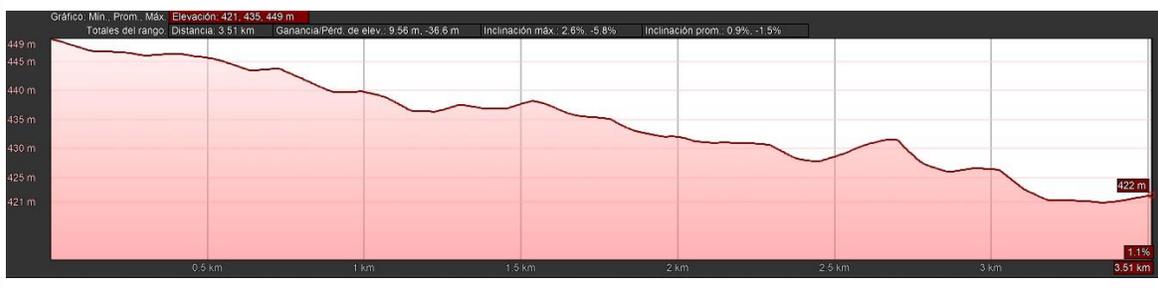
PERFIL TOPOGRÁFICO GENERAL

<p>Gráfico: Min.: Prom.: Máx.: Elevación: 421, 435, 449 m      Totales del rango: Distancia: 3,51 km Ganancia/Pérd. de elev.: 9,56 m, -36,6 m      Inclinación máx.: 2,6%, -5,8% Inclinación prom.: 0,9%, -1,5%</p>

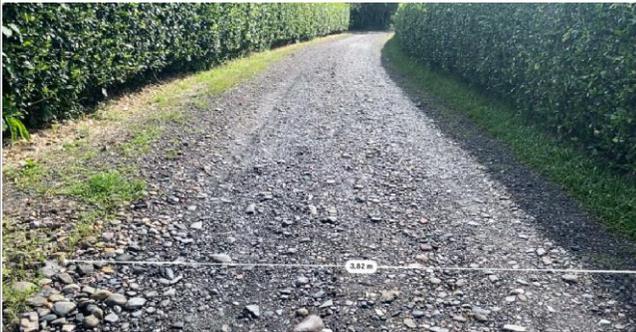
DESCRIPCIÓN		REGISTRO FOTOGRÁFICO
<b>V1_1_1</b>

Coordenada Este (Origen Nacional)	4941183,12	
Coordenada Norte (Origen Nacional)	2029003,84	
Ancho de banca (m):	5	
Superficie de rodadura:	Afirmado	
Tipo de Terreno:	Plano	
Pendiente Transversal del Terreno (°):	0-5%	
Pendiente Longitudinal del Terreno (%):	0-3%	
Bombeo Normal (%):	2%	
Drenaje Longitudinal:	Cuenta en terreno natural	
Señalización:	N. A.	
Estado de la señalización:	N. A.	
Estado de la vía:	Buena	
Transitabilidad:	Buena

Observaciones: Esta vía presenta un ancho de calzada promedio de 5,00 m y una superficie de rodadura en afirmado en buen estado e interconecta diferentes accesos que permiten la movilización en el sector NW del Área de Desarrollo Llanos 141

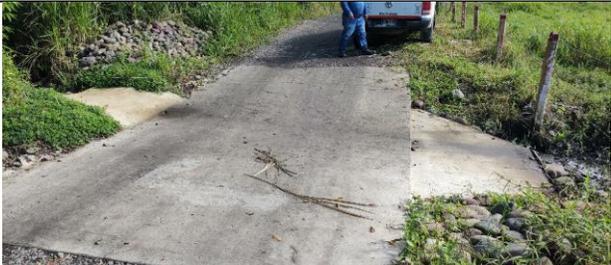
Obra existente:	Puente

Abscisa	K0+180	
Coordenada Este (Origen Nacional)	4940175,06	
Coordenada Norte (Origen Nacional)	2029231,58	
Estructura	Batea en Concreto	
Estado de la obra:	Bueno

Observaciones: Estructura en concreto, buen estado  
Fuente: (ANTEA COLOMBIA S.A.S., 2023)

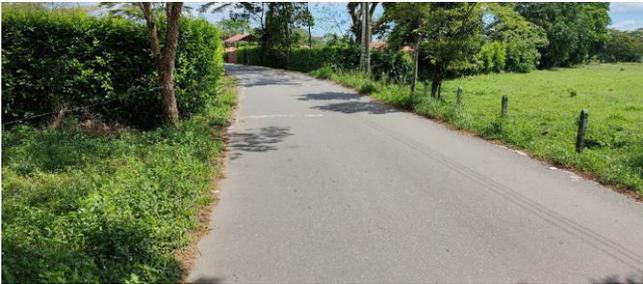
DESCRIPCIÓN		REGISTRO FOTOGRÁFICO
<b>Vía V1_1_2</b>

Coordenada Este (Origen Nacional)	4941925,48	
Coordenada Norte (Origen Nacional)	2027492,41	
Ancho de banca (m):	5	
Superficie de rodadura:	Asfalto	
Tipo de Terreno:	Plano	
Pendiente Transversal del Terreno (°):	0-5%	
Pendiente Longitudinal del Terreno (%):	0-3%	
Bombeo Normal (%):	2%	
Drenaje Longitudinal:	Cuenta en concreto y en terreno natural	
Señalización:	Vertical	
Estado de la señalización:	Aceptable	
Estado de la vía:	Buena	
Transitabilidad:	Aceptable	
Observaciones: Esta vía presenta un ancho de calzada promedio hasta de 5,00 m y una superficie de rodadura en afirmado en buen estado e interconecta diferentes accesos que permiten la movilización en el sector NW del Polígono de influencia directa definido para el Área de Desarrollo Llanos 141. Este corredor presenta buenas condiciones de transitabilidad en términos generales; presenta una aceptable señalización vertical

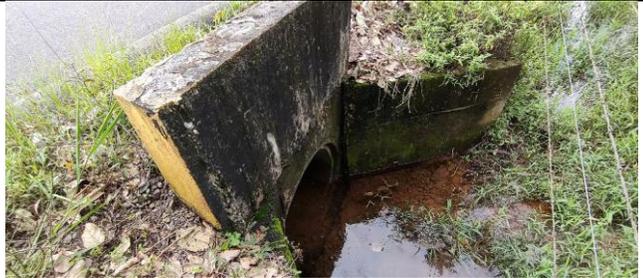
<b>Obra existente:</b>	<b>Alcantarilla</b>

Abscisa	K1+960	
Coordenada Este (Origen Nacional)	4943409,15	
Coordenada Norte (Origen Nacional)	2027593,95	
Estructura de Entrada	Concreto	
Estructura de Salida	Concreto	
Estado de la obra:	Bueno	
Observaciones: Estructura en concreto ( $\phi = 36"$ ), buen estado Fuente: (ANTEA COLOMBIA S.A.S., 2023)

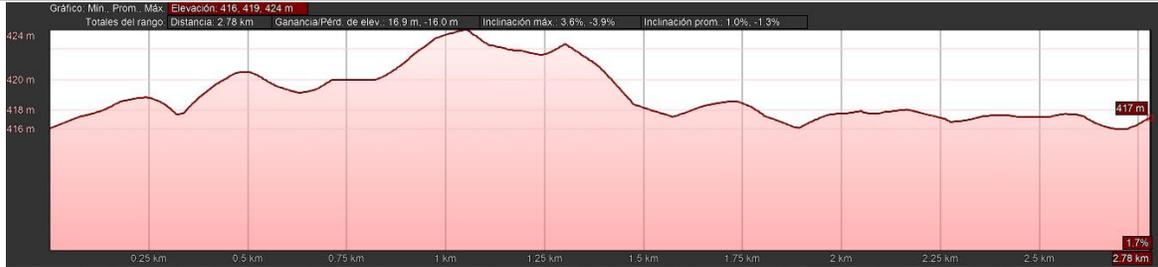
PERFIL TOPOGRÁFICO GENERAL			
<p>Gráfico: Mín.: Prom.: Máx.: Elevación: 416, 419, 424 m            Totales del rango: Distancia: 2,78 km Ganancia/Pérd. de elev.: 16,9 m; -16,0 m            Inclinación máx.: 3,6%; -3,9% Inclinación prom.: 1,0%; -1,3%</p>

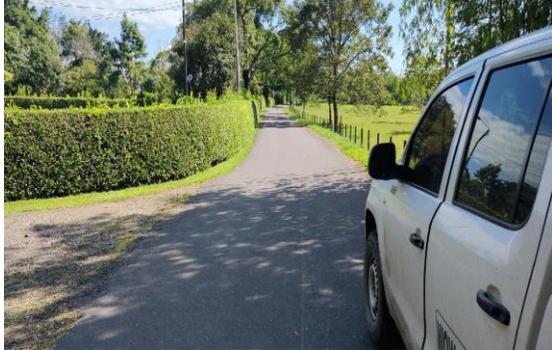
DESCRIPCIÓN		REGISTRO FOTOGRÁFICO
<b>Vía V1_1_2_1</b>

Coordenada Este (Origen Nacional)	4943115,14	
Coordenada Norte (Origen Nacional)	2028185,11	
Ancho de banca (m):	4	
Superficie de rodadura:	Asfalto	
Tipo de Terreno:	Plano	
Pendiente Transversal del Terreno (°):	0-5%	
Pendiente Longitudinal del Terreno (%):	0-3%	
Bombeo Normal (%):	2%	
Drenaje Longitudinal:	Cuenta en concreto y en terreno natural	
Señalización:	Vertical	
Estado de la señalización:	Aceptable	
Estado de la vía:	Buena	
Transitabilidad:	Buena

Observaciones: Esta vía presenta un ancho de calzada promedio hasta de 5,00 m y una superficie de rodadura en afirmado en buen estado e interconecta diferentes accesos que permiten la movilización en el sector NW del Polígono de influencia directa definido para el Área de Desarrollo Llanos 141.

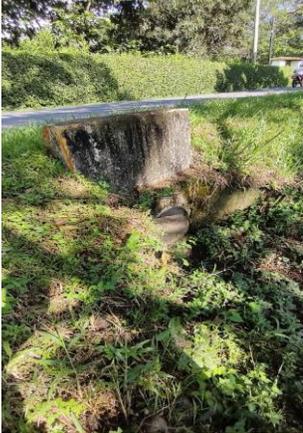
Obra existente:	Alcantarilla

Abscisa:	K2+250	
Coordenada Este (Origen Nacional)	4943853,21	
Coordenada Norte (Origen Nacional)	2028930,01	
Estructura de Entrada	Concreto	
Estructura de Salida	Concreto	
Estado de la obra:	Bueno	
Estado de la obra:	Bueno

Observaciones: Estructura en concreto ( $\phi = 36"$ ), regular estado y con desarrollo de socavación en la base

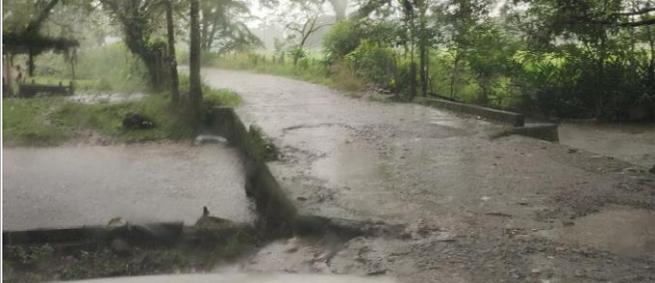
DESCRIPCIÓN		REGISTRO FOTOGRÁFICO
<b>Vía V1_1_3</b>

Coordenada Este (Origen Nacional)	4942449,27	
Coordenada Norte (Origen Nacional)	2025573,58	
Ancho de banca (m):	4	
Superficie de rodadura:	Pavimentada	
Tipo de Terreno:	Plano	
Pendiente Transversal del Terreno (°):	0-5%	
Pendiente Longitudinal del Terreno (%):	0-3%	
Bombeo Normal (%):	2%	
Drenaje Longitudinal:	Cuenta en terreno natural	
Señalización:	N. A.	
Estado de la señalización:	N. A.	
Estado de la vía:	Regular	
Transitabilidad:	Buena	
<p>Observaciones: Esta vía presenta un ancho de calzada promedio hasta de 5,00 m y una superficie de rodadura en afirmado en buen estado e interconecta diferentes accesos que permiten la movilización en el sector NW del Polígono de influencia directa definido para el Área de Desarrollo Llanos 141. Este corredor presenta buenas condiciones de transitabilidad en términos generales, no presenta una señalización horizontal ni vertical</p>

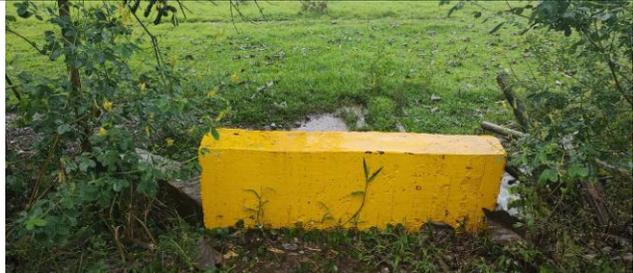
<b>Obra existente:</b>	<b>Alcantarilla</b>

Abscisa	K1+380	
Coordenada Este (Origen Nacional)	4941919,44	
Coordenada Norte (Origen Nacional)	2025010,85	
Estructura de Entrada	Concreto	
Estructura de Salida	Concreto	
Estado de la obra:	Bueno	
Estado de la obra:	Bueno	
<p>Observaciones: Estructura en concreto (<math>\phi = 36"</math>), buen estado Fuente: (ANTEA COLOMBIA S.A.S., 2023)</p>

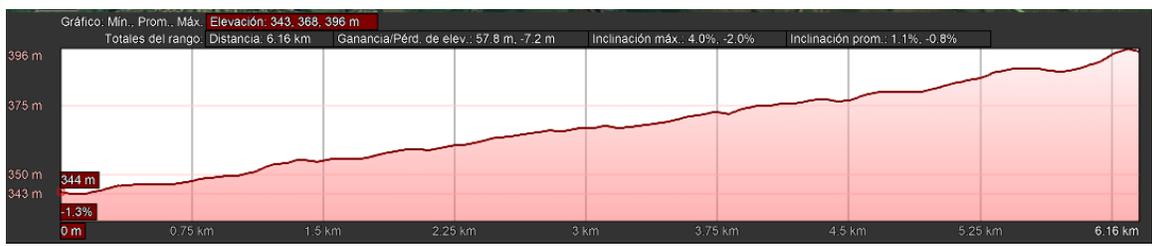
PERFIL TOPOGRÁFICO GENERAL

<p>Gráfico: Min., Prom., Máx. Elevación: 343, 368, 396 m  Totales del rango: Distancia: 6,16 km Ganancia/Pérd. de elev.: 57,8 m, -7,2 m Inclinación máx.: 4,0%, -2,0% Inclinación prom.: 1,1%, -0,8%</p>

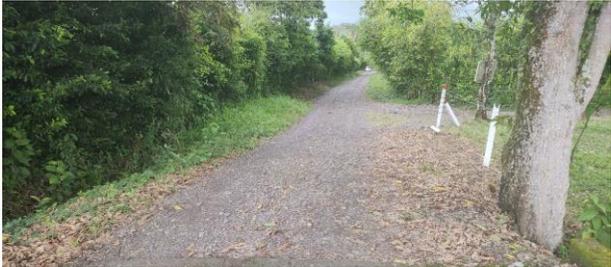
DESCRIPCIÓN		REGISTRO FOTOGRÁFICO
<b>Vía V1_1_3_1</b>

Coordenada Este (Origen Nacional)	4942271,52	
Coordenada Norte (Origen Nacional)	1990553,15	
Ancho de banca (m):	4	
Superficie de rodadura:	Afirmado	
Tipo de Terreno:	Plano	
Pendiente Transversal del Terreno (°):	0-5%	
Pendiente Longitudinal del Terreno (%):	0-3%	
Bombeo Normal (%):	2%	
Drenaje Longitudinal:	Cuenta en terreno natural	
Señalización:	N. A.	
Estado de la señalización:	N. A.	
Estado de la vía:	Regular	
Transitabilidad:	Buena

Observaciones: Esta vía presenta un ancho de calzada promedio de 4,00 m y una superficie de rodadura en afirmado en regular estado, corresponde a una vía privada.

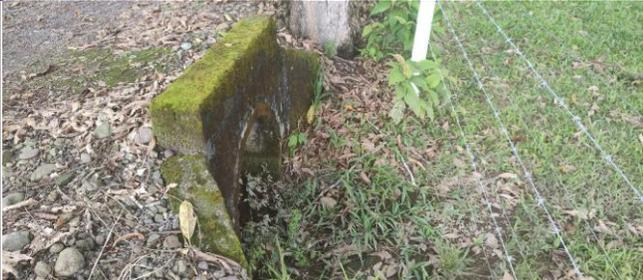
Obra existente:	Alcantarilla

Abscisa	K2+915	
Coordenada Este (Origen Nacional)	4942271,52	
Coordenada Norte (Origen Nacional)	1990553,15	
Estructura de Entrada	Concreto	
Estructura de Salida	Concreto	
Estado de la obra:	Bueno	
Estado de la obra:	Bueno

Observaciones: Estructura en concreto ( $\phi = 36"$ ), buen estado

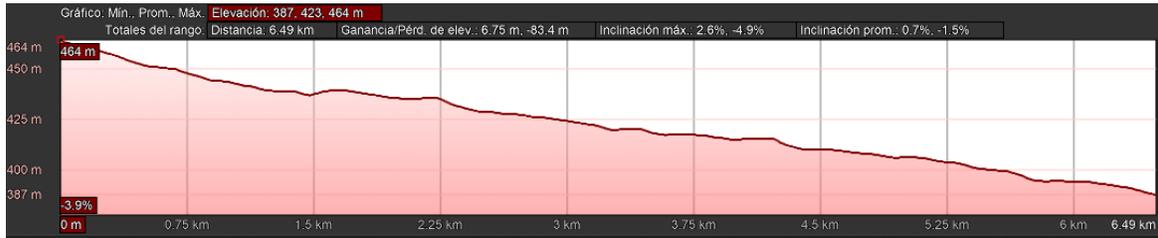
PERFIL TOPOGRÁFICO GENERAL			
<p>Gráfico: Min., Prom., Máx. Elevación: 387, 423, 464 m            Totales del rango: Distancia: 6.49 km Ganancia/Pérd. de elev.: 6.75 m, -83.4 m Inclinación máx.: 2.6%, -4.9% Inclinación prom.: 0.7%, -1.5%</p>

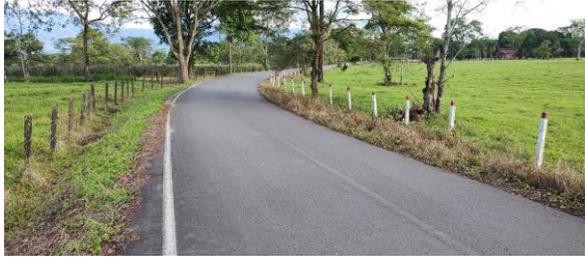
DESCRIPCIÓN		REGISTRO FOTOGRÁFICO
<b>Vía V1_1_3_2</b>

Coordenada Este (Origen Nacional)	4962873,54	
Coordenada Norte (Origen Nacional)	2020667,30	
Ancho de banca (m):	4	
Superficie de rodadura:	Afirmado	
Tipo de Terreno:	Plano	
Pendiente Transversal del Terreno (°):	0-5%	
Pendiente Longitudinal del Terreno (%):	0-3%	
Bombeo Normal (%):	2%	
Drenaje Longitudinal:	Cuenta en concreto y en terreno natural	
Señalización:	N. A.	
Estado de la señalización:	N. A.	
Estado de la vía:	Buena	
Transitabilidad:	Buena

Observaciones: Esta vía presenta un ancho de calzada promedio hasta de 5,00 m y una superficie de rodadura en carpeta asfáltica en buen estado e interconecta diferentes accesos que permiten la movilización en el sector NW del Polígono de influencia directa definido para el Área de Desarrollo Llanos 141. Este corredor presenta buenas condiciones de transitabilidad en términos generales; presenta una aceptable señalización vertical

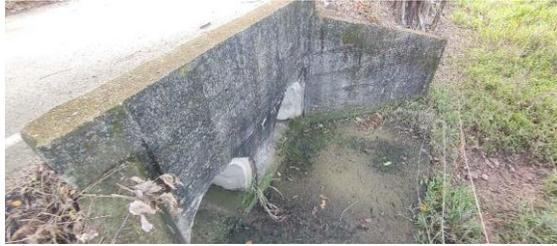
Obra existente:	Alcantarilla

Abscisa	K0+850	
Coordenada Este (Origen Nacional)	4941020,11	
Coordenada Norte (Origen Nacional)	2025212,65	
Estructura de Entrada	Concreto	
Estructura de Salida	Concreto	
Estado de la obra:	Bueno	
Estado de la obra:	Bueno

Observaciones: Estructura doble en concreto ( $\phi = 36"$ ), buen estado

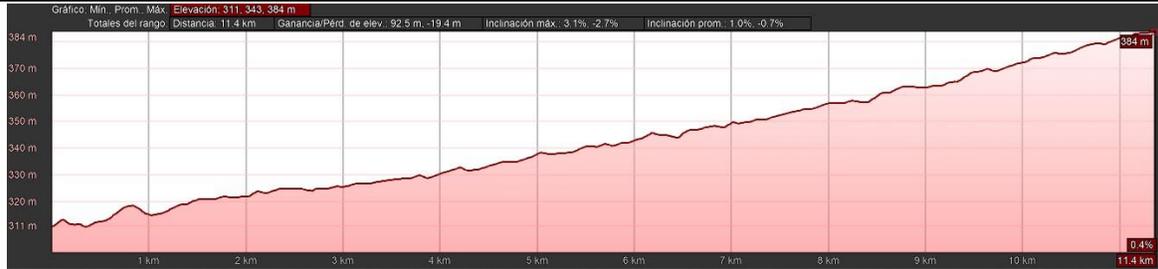
PERFIL TOPOGRÁFICO GENERAL

<p>Gráfico: Min: Prom: Máx: Elevación: 311, 343, 384 m      Totales del rango: Distancia: 11,4 km   Ganancia/Pérdi. de elev.: 92,5 m, -19,4 m   Inclinación máx.: 3,1%, -2,7%   Inclinación prom.: 1,0%, -0,7%</p>

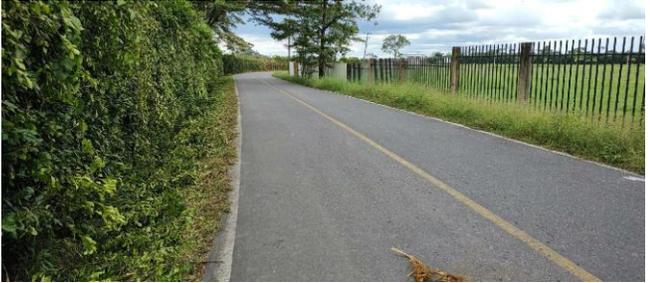
DESCRIPCIÓN		REGISTRO FOTOGRÁFICO
<b>Vía V1_1_4</b>

Coordenada Este (Origen Nacional)	4944336,29	
Coordenada Norte (Origen Nacional)	2025170,03	
Ancho de banca (m):	5	
Superficie de rodadura:	Asfalto	
Tipo de Terreno:	Plano	
Pendiente Transversal del Terreno (°):	0-5%	
Pendiente Longitudinal del Terreno (%):	0-3%	
Bombeo Normal (%):	2%	
Drenaje Longitudinal:	Cuenta en concreto y en terreno natural	
Señalización:	Horizontal	
Estado de la señalización:	Buena	
Estado de la vía:	Buena	
Transitabilidad:	Buena	
<p>Observaciones: Esta vía presenta un ancho de calzada promedio hasta de 5,00 m y una superficie de rodadura en afirmado en buen estado e interconecta diferentes accesos que permiten la movilización en el sector NW del Área de Desarrollo Llanos 141. Este corredor presenta buenas condiciones de transitabilidad en términos generales y presenta una buena señalización vertical.</p>		
<b>Obra existente:</b>	<b>Alcantarilla</b>

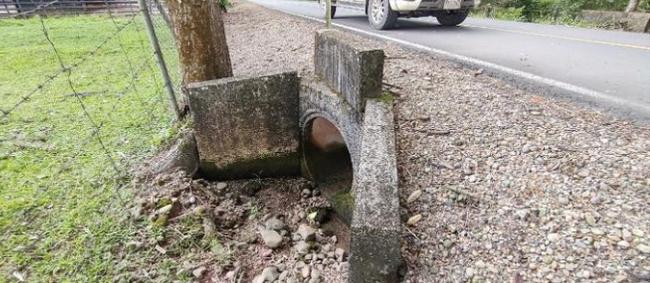
Abscisa	K3+340	
Coordenada Este (Origen Nacional)	4945123,75	
Coordenada Norte (Origen Nacional)	2021995,56	
Estructura de Entrada	Concreto	
Estructura de Salida	Concreto	
Estado de la obra:	Bueno	
Estado de la obra:	Bueno	
<p>Observaciones: Estructura en concreto (<math>\phi = 24"</math>), buen estado</p>

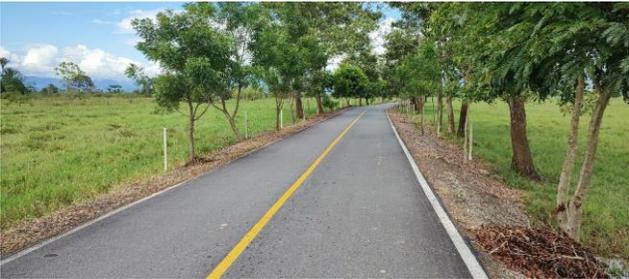
DESCRIPCIÓN		REGISTRO FOTOGRÁFICO
<b>Vía V1_1_4_1</b>

Coordenada Este (Origen Nacional)	4945000,37	
Coordenada Norte (Origen Nacional)	2020890,17	
Ancho de banca (m):	4	
Superficie de rodadura:	Asfalto	
Tipo de Terreno:	Plano	
Pendiente Transversal del Terreno (°):	0-5%	
Pendiente Longitudinal del Terreno (%):	0-3%	
Bombeo Normal (%):	2%	
Drenaje Longitudinal:	Cuenta en concreto y en terreno natural	
Señalización:	Horizontal	
Estado de la señalización:	Buena	
Estado de la vía:	Buena	
Transitabilidad:	Buena	
<p>Observaciones: Esta vía presenta un ancho de calzada promedio hasta de 5,00 m y una superficie de rodadura en afirmado en buen estado e interconecta diferentes accesos que permiten la movilización en el sector NW del Área de Desarrollo Llanos 141. Este corredor presenta buenas condiciones de transitabilidad en términos generales, aunque puntualmente presenta algunos baches, particularidad que repercute en la funcionalidad puntual de la vía, ya que los vehículos deben disminuir su velocidad para poder sortear estos sectores; esta vía presenta una buena señalización horizontal</p>

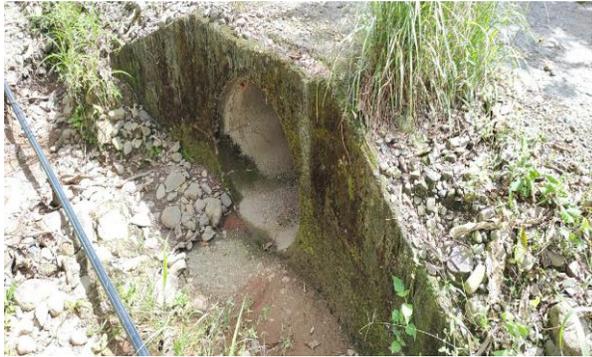
<b>Obra existente:</b>	<b>Alcantarilla</b>

Abscisa	K0+820	
Coordenada Este (Origen Nacional)	4944936,53	
Coordenada Norte (Origen Nacional)	2021068,42	
Estructura de Entrada	Concreto	
Estructura de Salida	Concreto	
Estado de la obra:	Bueno	
Estado de la obra:	Bueno	
<p>Observaciones: Estructura en concreto (<math>\phi = 36"</math>), buen estado Fuente: (ANTEA COLOMBIA S.A.S., 2023)</p>

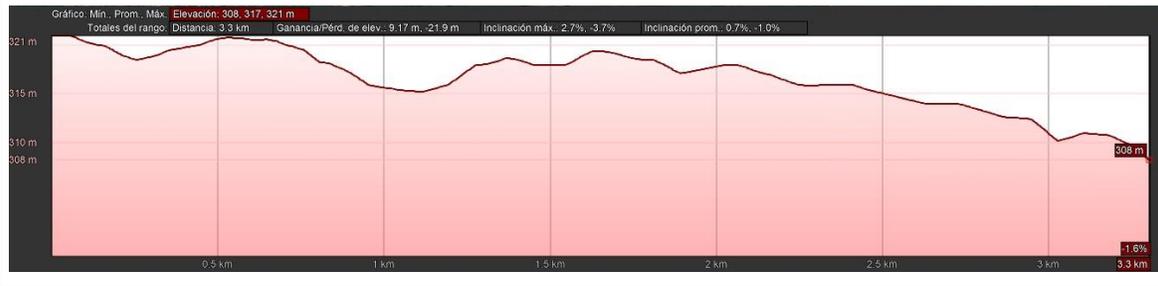
PERFIL TOPOGRÁFICO GENERAL

<p>Gráfico: Min.: Prom.: Máx.: Elevación: 308, 317, 321 m      Totales del rango: Distancia: 3.3 km Gancia/Pérd. de elev.: 9.17 m, -21.9 m      Inclinación máx.: 2.7%, 3.7% Inclinación prom.: 0.7%, -1.0%</p>

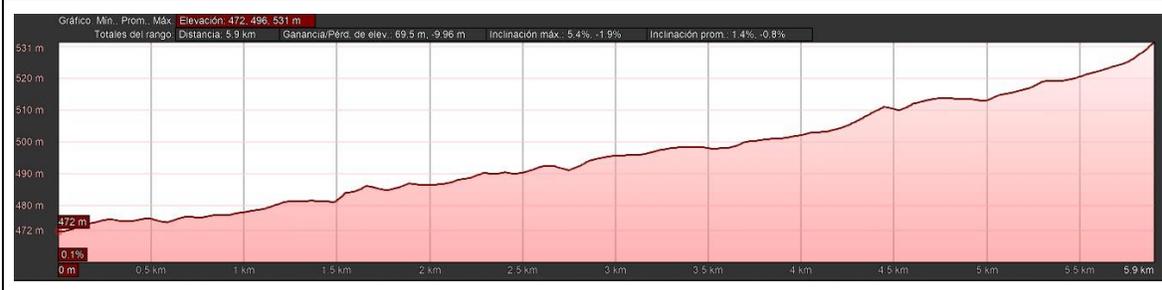
**PERFIL TOPOGRÁFICO GENERAL**

La vía tiene su punto de inicio sobre el costado derecho de la vía identificada como V1\_1 (Coordenadas E: 4951166,76 N: 2019558,82 Origen Nacional) en la Vda El Palmar (Municipio de Cumaral) y finaliza en la Vda Vega Grande (Municipio de Restrepo) permitiendo el ingreso a un sector de un único predio (Coordenadas E: 4951748,34 N: 2018310,57 Origen Nacional). Esta vía es de carácter privado donde no se contó con autorización de ingreso para verificar la existencia de infraestructura asociada.

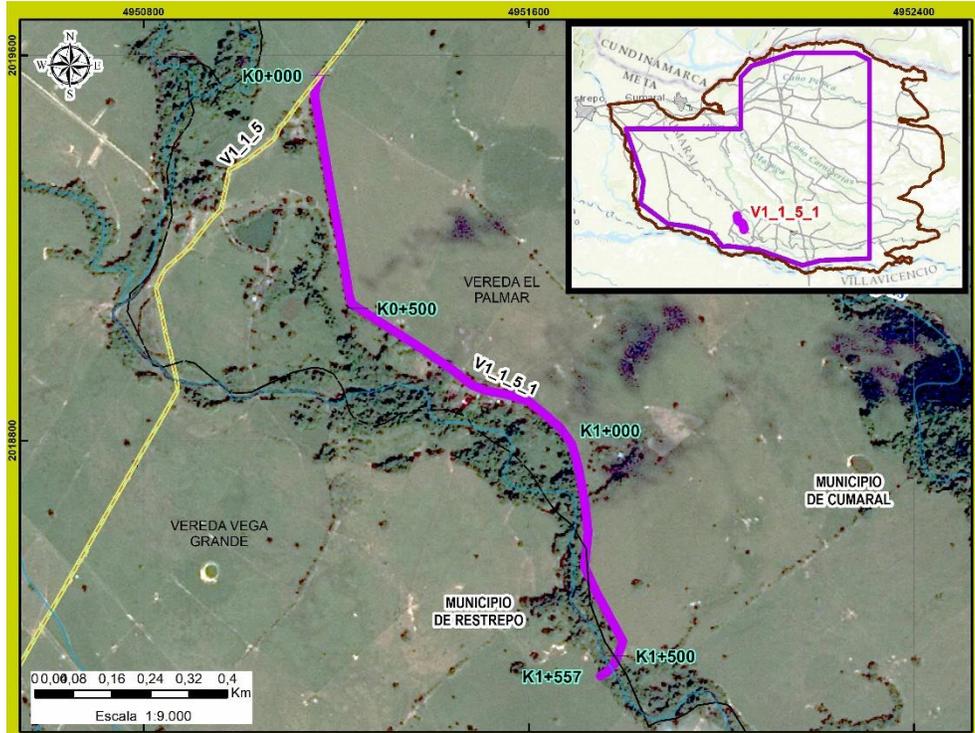
**ESPACIALIZACIÓN DE LA VÍA EN PLANTA**

CONVENCIONES GENERALES		CONVENCIONES TEMÁTICAS	
	Área de influencia físicobiótica		Drenaje sencillo
	Área de Desarrollo Llanos 141		Vía Tipo 4
	Unidad Territorial		V1_1_5
			V1_1_5_1
			Abscisa

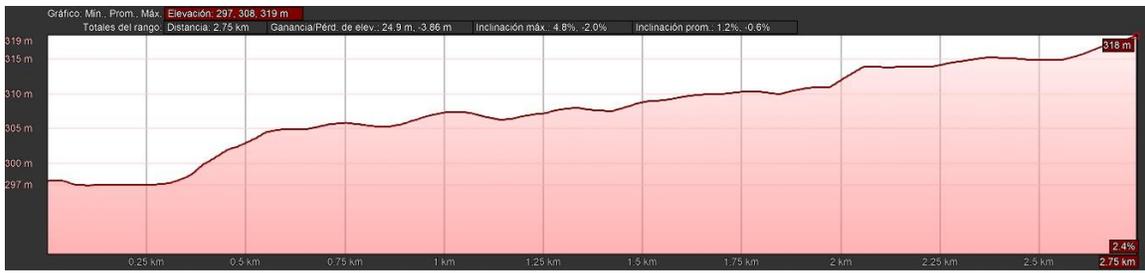
<p>Gráfico: Min. Prom. Máx. Elevación: 297, 308, 319 m      Totales del rango: Distancia: 2.75 km Ganancia/Pérd. de elev.: 24.9 m, -3.86 m      Inclinación máx.: 4.8%, 2.0% Inclinación prom.: 1.2%, -0.6%</p>

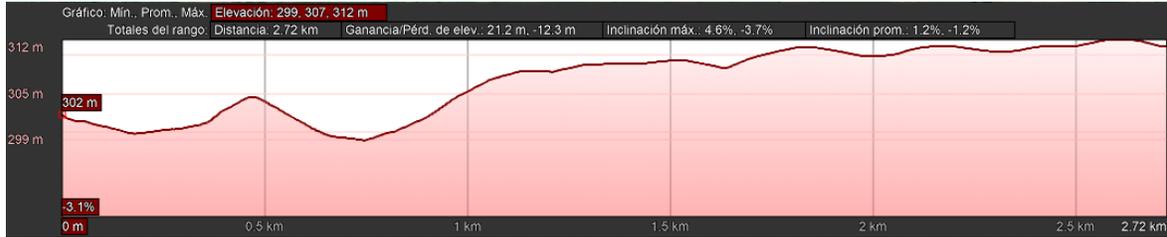
<p>Gráfico: Min.: Prom.: Máx.: Elevación: 299, 307, 312 m            Totales del rango: Distancia: 2,72 km   Ganancia/Pérd. de elev.: 21,2 m, -12,3 m   Inclinación máx.: 4,6%, -3,7%   Inclinación prom.: 1,2%, -1,2%</p>

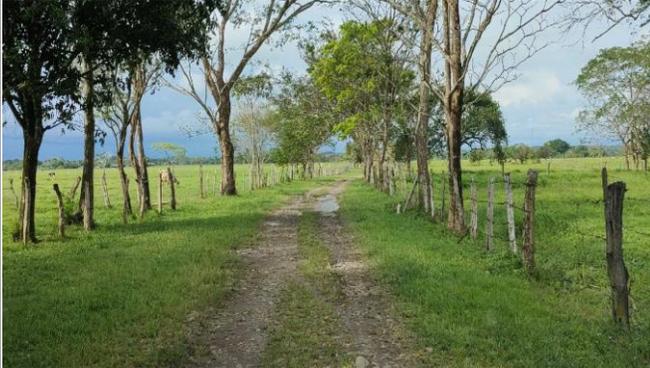
DESCRIPCIÓN		REGISTRO FOTOGRÁFICO
<b>Vía V1_1_8</b>

Coordenada Este (Origen Nacional)	4954694,45	
Coordenada Norte (Origen Nacional)	2017812,82	
Ancho de banca (m):	4	
Superficie de rodadura:	Terreno Natural	
Tipo de Terreno:	Plano	
Pendiente Transversal del Terreno (°):	0-5%	
Pendiente Longitudinal del Terreno (%):	0-3%	
Bombeo Normal (%):	2%	
Drenaje Longitudinal:	N. A.	
Señalización:	N. A.	
Estado de la señalización:	N. A.	
Estado de la vía:	Regular	
Transitabilidad:	Regular

Observaciones: Esta vía presenta un ancho de calzada promedio de 4,00 m y una superficie de rodadura en terreno natural en regular estado; esta vía tiene su punto de partida sobre la vía V1.1. Esta vía permite acceder al punto de captación Cap\_6.

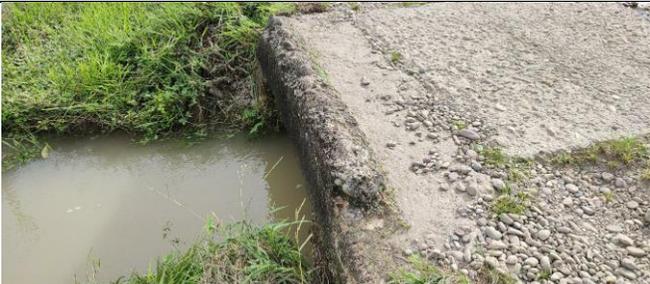
Obra existente:	Box culvert

Abscisa	K0+870	
Coordenada Este (Origen Nacional)	4954699,46	
Coordenada Norte (Origen Nacional)	2017828,46	
Estructura de Entrada	Concreto	
Estructura de Salida	Concreto	
Estado de la obra:	Bueno	
Estado de la obra:	Malo

Observaciones: Estructura en concreto ( $\phi = 24"$ ), buen estado

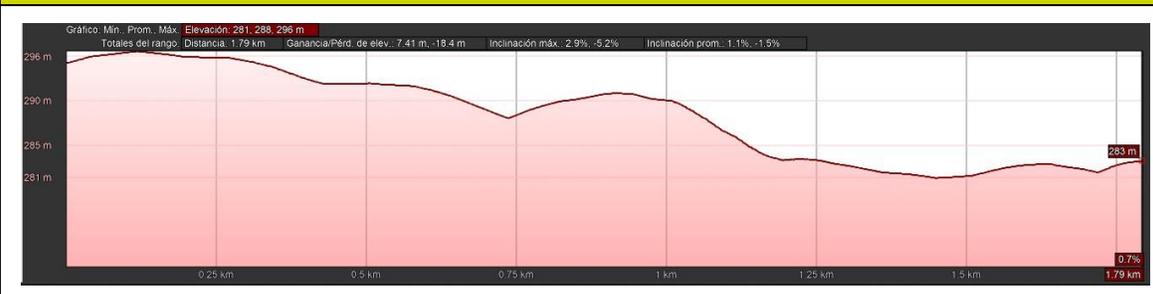
DESCRIPCIÓN DE LA VÍA			
NOMENCLATURA	LONGITUD DE LA VÍA (Km)	INICIO / FIN	MUNICIPIOS
V1_1_9	1,78	K0+000 (Costado derecho vía V1_1), K1+783 (interior de predio)	Cumaral
TIPO DE VÍA		TIPO DE VEHÍCULOS QUE TRANSITAN	TOPOGRAFÍA
<b>INVIAS</b>	<b>IGAC</b>	Camionetas y motocicletas.	Pendiente promedio del 1,0 – 1,9%
Terciaria	Tipo 5		
GENERALIDADES			
La vía tiene su punto de inicio sobre el costado derecho de la vía identificada como V1_1 (Coordenadas E: 4955921,91 N: 2018227,02 Origen Nacional) en la Vda. San Nicolas (Municipio de Cumaral) y finaliza al interior de un predio en la misma vereda (Coordenadas E: 4956094,77 N: 2016633,50 Origen Nacional). Esta vía presenta un ancho de calzada promedio hasta de 4,00 m y una superficie de rodadura en terreno natural en buen estado.			
PERFIL TOPOGRÁFICO GENERAL

<p>Gráfico: Min. Prom. Máx. Elevación: 281, 288, 296 m  Totales del rango: Distancia: 1.79 km Ganancia/Pérd. de elev.: 7.41 m, -19.4 m Inclinación máx.: 2.9%, -5.2% Inclinación prom.: 1.1%, -1.5%</p>

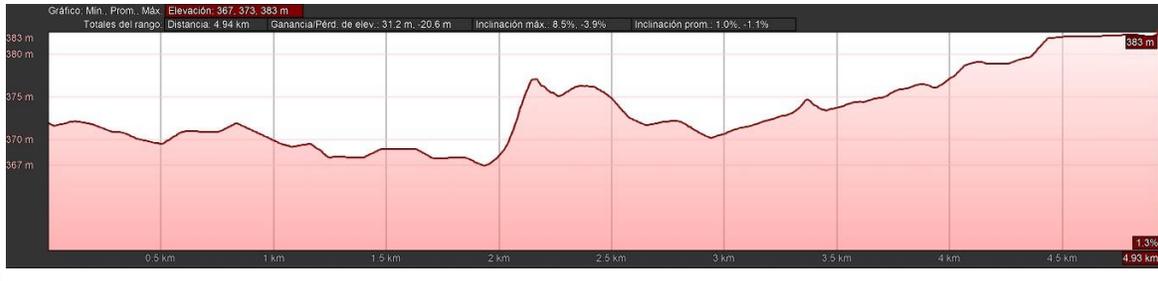
PERFIL TOPOGRÁFICO GENERAL

<p>Gráfico: Min.: 367.373 m, Prom.: 373.383 m, Máx.: 383 m Totales del rango: Distancia: 4.94 km, Ganancia/Pérd. de elev.: 31.2 m, -20.6 m, Inclinación máx.: 8.5%, -3.9%, Inclinación prom.: 1.0%, -1.1%</p>

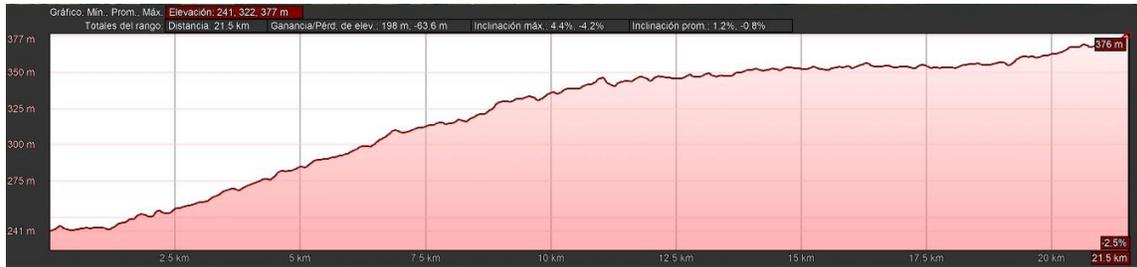
PERFIL TOPOGRÁFICO GENERAL

<p>Gráfico: Mín. Prom. Máx. Elevación: 241, 322, 377 m Totales del rango: Distancia, 21.5 km Ganancia/Pérd. de elev., 198 m / -63.6 m Inclinación máx., 4.4%, -4.2% Inclinación prom., 1.2%, -0.8%</p>

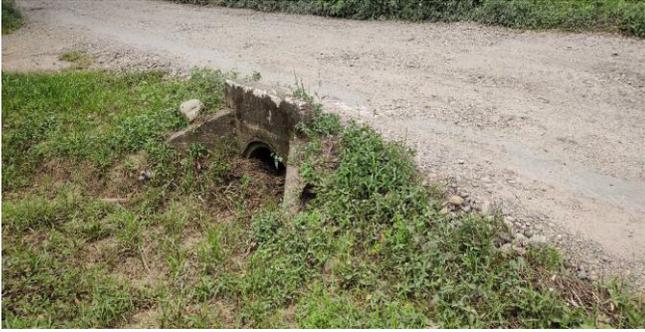
DESCRIPCIÓN		REGISTRO FOTOGRÁFICO
<b>Obra existente:</b>	<b>Alcantarilla</b>

Abscisa	K1+130	
Coordenada Este (Origen Nacional)	4951542,14	
Coordenada Norte (Origen Nacional)	2028759,82	
Estructura de Entrada	Concreto	
Estructura de Salida	Concreto	
Estado de la obra:	Bueno	
Estado de la obra:	Malo	
Observaciones: Estructura en concreto ( $\phi = 24"$ ), regular estado		
Fuente: (ANTEA COLOMBIA S.A.S., 2023)

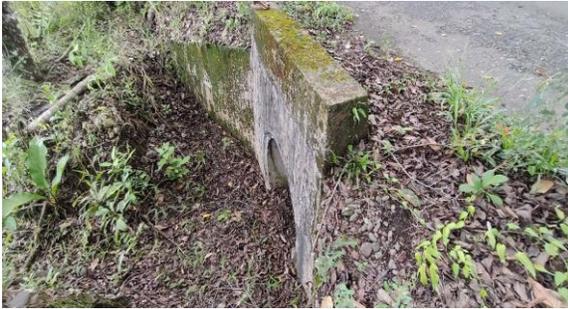
DESCRIPCIÓN		REGISTRO FOTOGRÁFICO
<b>Obra existente:</b>	<b>Alcantarilla</b>

Abscisa	K5+700	
Coordenada Este (Origen Nacional)	4952661,33	
Coordenada Norte (Origen Nacional)	2023452,56	
Estructura de Entrada	Concreto	
Estructura de Salida	Concreto	
Estado de la obra:	Bueno	
Estado de la obra:	Buena

Observaciones: Estructura en concreto ( $\phi = 36''$ ), Buen estado  
Fuente: (ANTEA COLOMBIA S.A.S., 2023)

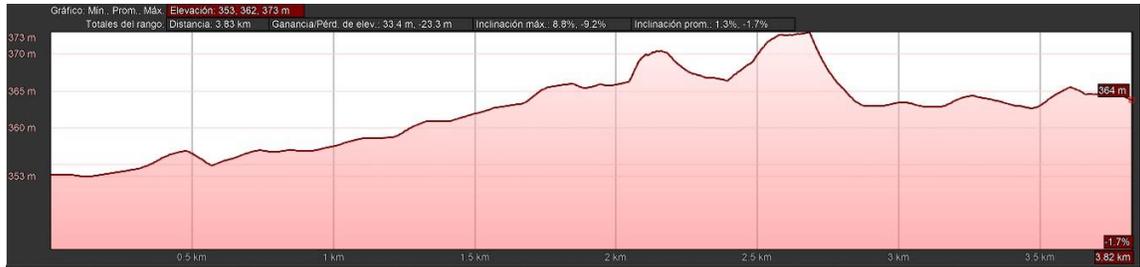
PERFIL TOPOGRÁFICO GENERAL

<p>Gráfico: Min. Prom. Máx. Elevación: 353, 362, 373 m Totales del rango: Distancia: 3,83 km Ganancia/Pérd. de elev.: 33,4 m, 23,3 m Inclinación máx.: 8,8%; -9,2% Inclinación prom.: 1,3%; -1,7%</p>
