ESTUDIO DE IMPACTO AMBIENTAL  
“ÁREA DE DESARROLLO LLANOS 141”

## DESCRIPCIÓN DEL PROYECTO CAPÍTULO 2

2.2.1. Infraestructura existente

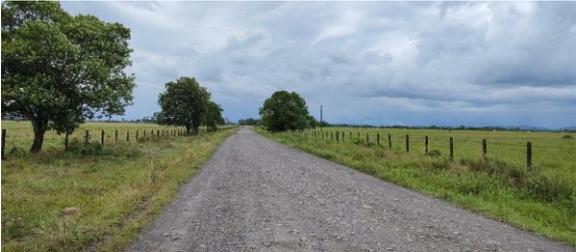
DESCRIPCIÓN		REGISTRO FOTOGRÁFICO
<b>Vía V1_3_1_2</b>

Coordenada Este (Origen Nacional)	4957438,86	
Coordenada Norte (Origen Nacional)	202.092,35	
Ancho de banca (m):	7	
Superficie de rodadura:	Afirmado	
Tipo de Terreno:	Plano	
Pendiente Transversal del Terreno (°):	0-5%	
Pendiente Longitudinal del Terreno (%):	0-3%	
Bombeo Normal (%):	2%	
Drenaje Longitudinal:	Cunetas en terreno natural	
Señalización:	N. A.	
Estado de la señalización:	N. A.	
Estado de la vía:	Buena	
Transitabilidad:	Buena	
Observaciones: Esta vía presenta un ancho de calzada promedio hasta de 5,00 m y una superficie de rodadura en afirmado en buen estado e interconecta diferentes accesos que permiten la movilización en el sector central del Polígono definido para el Área de Desarrollo Llanos 141. Este corredor presenta buenas condiciones de transitabilidad en términos generales; presenta una aceptable señalización vertical.		
<b>Obra existente:</b>	<b>Alcantarilla</b>

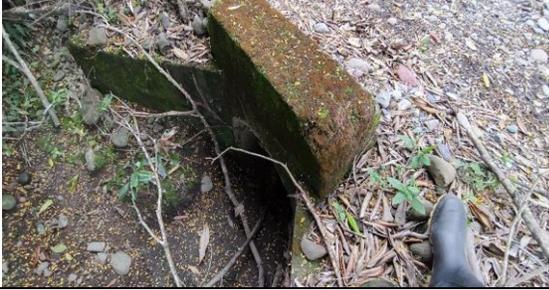
Abscisa	K1+500	
Coordenada Este (Origen Nacional)	4953944,75	
Coordenada Norte (Origen Nacional)	2025193,19	
Estructura de Entrada	Concreto	
Estructura de Salida	Concreto	
Estado de la obra:	Bueno	
Estado de la obra:	Buena	
Observaciones: Estructura en concreto ( $\phi = 36''$ ), Buen estado; esta vía presenta pocas obras de arte en respuesta a que su trazado va paralelo a la red de drenajes del área Fuente: (ANTEA COLOMBIA S.A.S., 2023)

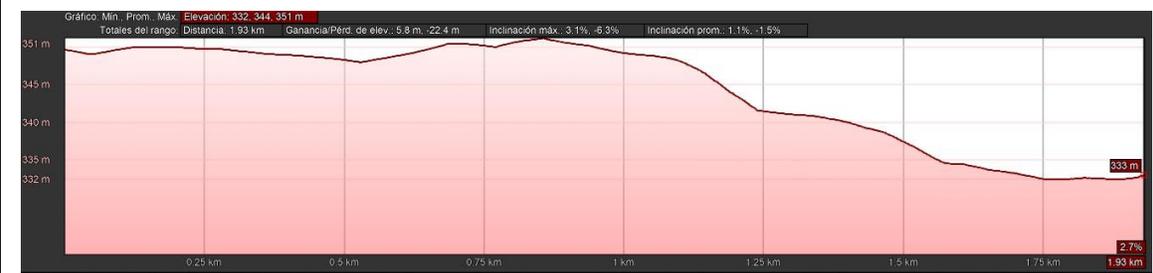
<p>Gráfico: Min: 332, Prom: 344, Máx: 351 m Totales del rango: Distancia: 1,93 km Gáncncia/Pérd: de elev.: 5,8 m / -22,4 m Inclinación máx.: 3,1% / -6,3% Inclinación prom.: 1,1% / -1,5%</p>

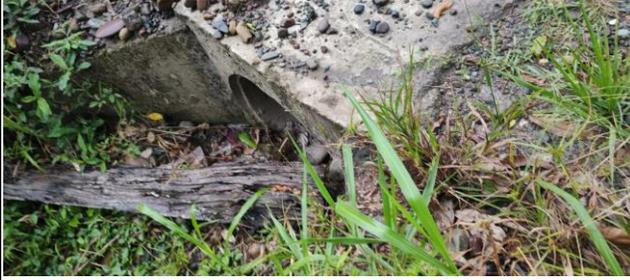
DESCRIPCIÓN		REGISTRO FOTOGRÁFICO
<b>Obra existente:</b>	<b>Alcantarilla</b>

Abscisa	K0+970	
Coordenada Este (Origen Nacional)	4952006,35	
Coordenada Norte (Origen Nacional)	2029709,30	
Estructura de Entrada	Concreto	
Estructura de Salida	Concreto	
Estado de la obra:	Bueno	
Estado de la obra:	Bueno

Observaciones: Estructura en concreto alcantarilla doble ( $\phi = 24'$ ), buen estado

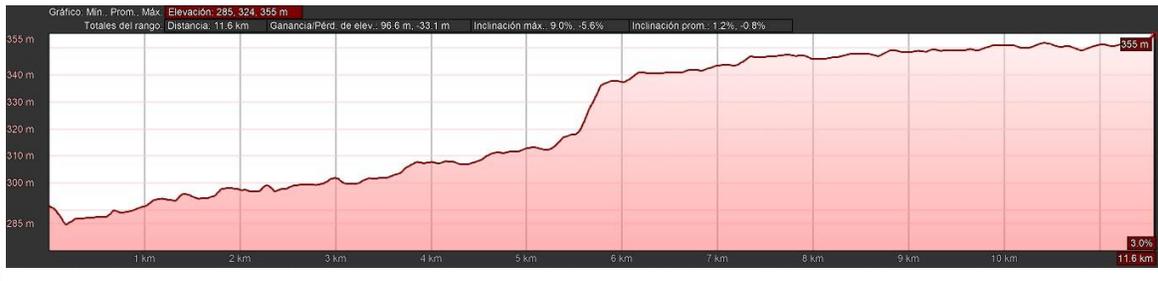
PERFIL TOPOGRÁFICO GENERAL

DESCRIPCIÓN DE LA VÍA			
NOMENCLATURA	LONGITUD DE LA VÍA (Km)	INICIO / FIN	MUNICIPIOS
V1_3_2_1	11,57	K0+000 (Costado Derecho Vía V1_3_2), K11+566 (Predios Vda. Venturosa)	Cumaral
TIPO DE VÍA		TIPO DE VEHÍCULOS QUE TRANSITAN	TOPOGRAFÍA
<b>INVIAS</b>	<b>IGAC</b>	Camiones, Camionetas y motocicletas.	Pendiente promedio del 1,3 – 2,1%
Terciaria	Tipo 4		
GENERALIDADES			
<p>La vía tiene su punto de inicio sobre el costado derecho de la vía identificada como V1_3_2 (Coordenadas E: 4952779,25 N: 2030058,60 Origen Nacional). Esta vía presenta un ancho de calzada promedio de 5,00 m y una superficie de rodadura en afirmado en buen estado, presenta un trazado con orientación W-E que trasiega sobre la parte norte del Área de desarrollo Llanos 141 (Coordenadas E: 4963069,81 N: 2028976,25 Origen Nacional). Esta vía está conformada en la mayor parte de su trayecto a nivel del terreno natural y en terraplenes con una altura no mayor a 1 m.</p> <p>Este corredor presenta regular condiciones de transitabilidad en términos generales, esta vía carece de señalización horizontal y vertical.</p>

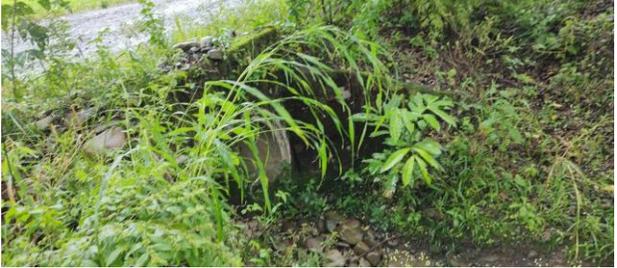
DESCRIPCIÓN		REGISTRO FOTOGRÁFICO
<b>Obra existente:</b>	<b>Alcantarilla</b>

Abscisa	K2+380	
Coordenada Este (Origen Nacional)	4955127,63	
Coordenada Norte (Origen Nacional)	2029905,21	
Estructura de Entrada	Concreto	
Estructura de Salida	Concreto	
Estado de la obra:	Bueno	
Estado de la obra:	Bueno

Observaciones: Estructura en concreto alcantarilla sencilla ( $\phi = 36'$ ), en buen estado, pero cubierta por vegetación  
Fuente: (ANTEA COLOMBIA S.A.S., 2023)

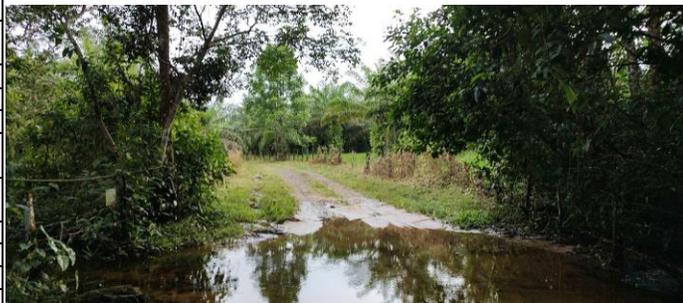
Vía V1\_3\_2\_2

Coordenada Este (Origen Nacional)	4955160,61
Coordenada Norte (Origen Nacional)	2030375,25
Ancho de banca (m):	5
Superficie de rodadura:	Afirmado
Tipo de Terreno:	Plano
Pendiente Transversal del Terreno (°):	0-5%
Pendiente Longitudinal del Terreno (%):	0-3%
Bombeo Normal (%):	2%
Drenaje Longitudinal:	Cuenta en terreno natural
Señalización:	N. A.
Estado de la señalización:	N. A.
Estado de la vía:	Regular
Transitabilidad:	Regular

Observaciones: Esta vía presenta un ancho de calzada promedio de 5,00 m y una superficie de rodadura en afirmado en buen estado y buenas condiciones de transitabilidad, pero su integridad se ve parcialmente comprometida en épocas de lluvias por aumento del nivel del Caño Aguilinda que cubre el paso de la vía sobre el caño mencionado.

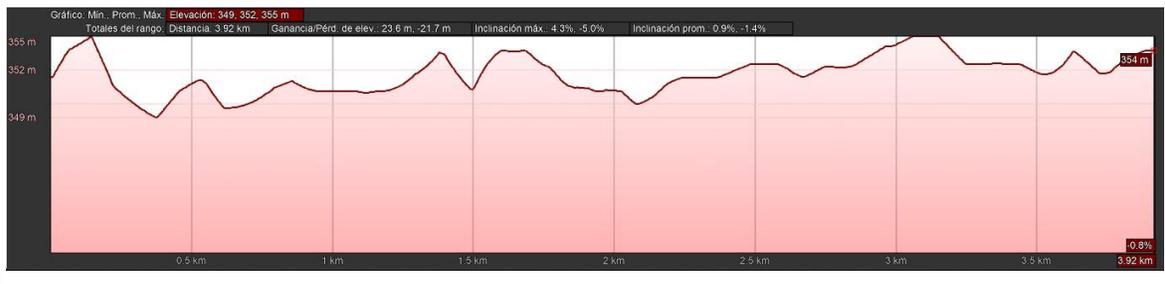
PERFIL TOPOGRÁFICO GENERAL

DESCRIPCIÓN DE LA VÍA			
NOMENCLATURA	LONGITUD DE LA VÍA (Km)	INICIO / FIN	MUNICIPIOS
V1_3_3	3,89	K0+000 (Costado derecho Vía V1_3, Vda. Chepero), K3+894 (Costado izquierdo Vía V1_3_1_2 Vda San Nicolas)	Cumaral
TIPO DE VÍA		TIPO DE VEHÍCULOS QUE TRANSITAN	TOPOGRAFÍA
<b>INVIAS</b>	<b>IGAC</b>	Camiones, Camionetas y motocicletas.	Pendiente promedio del 2,3 – 2,9%
Terciaria	Tipo 4		
GENERALIDADES			
<p>Esta vía conecta las vías V1_3 y V1_3_1_2; tiene su punto de inicio sobre el costado derecho de la vía identificada como V1_3 (Coordenadas E: 4955608,99 N: 2028434,67 Origen Nacional) y finaliza en su intersección con la vía V1_3_1_2 por su costado izquierdo (Coordenadas E: 4953239,18 N: 2025494,79 Origen Nacional). Esta vía presenta un ancho de calzada promedio de 5,00 m y una superficie de rodadura en afirmado en buen estado y buenas condiciones de transitabilidad, pero su integridad se ve parcialmente comprometida en épocas de lluvias por aumento del nivel del Caño NN que cubre el paso de la vía sobre el caño. Esta vía está conformada en la mayor parte de su trayecto a nivel de terreno. Esta vía carece de señalización vertical y horizontal.</p>

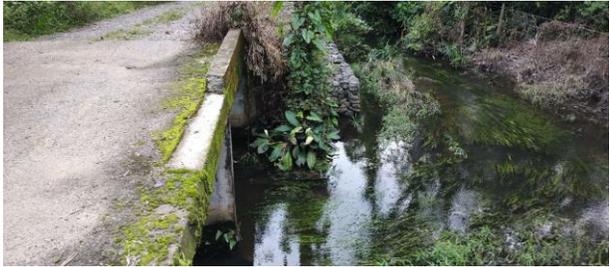
DESCRIPCIÓN		REGISTRO FOTOGRÁFICO
<b>Obra existente:</b>	<b>Pontón</b>

Abscisa	K1+990	
Coordenada Este (Origen Nacional)	4954377,77	
Coordenada Norte (Origen Nacional)	2026872,08	
Estructura de Entrada	Concreto	
Estructura de Salida	Concreto	
Estado de la obra:	Bueno	
Estado de la obra:	Bueno

Observaciones: Pontón en concreto, buen estado  
Fuente: (ANTEA COLOMBIA S.A.S., 2023)

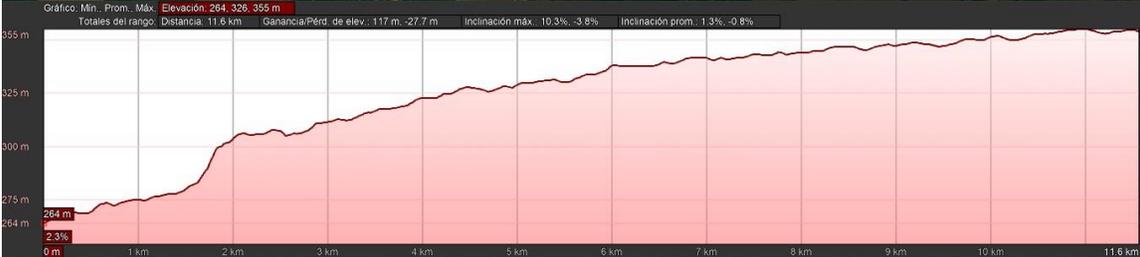
PERFIL TOPOGRÁFICO GENERAL

<p>Gráfico: Min.: Prom.: Máx.: Elevación: 264, 326, 355 m Totales del rango: Distancia: 11.6 km Ganancia/Pérd. de elev.: 117 m, -27.7 m Inclinación máx.: -10.3%; 3.8% Inclinación prom.: 1.3%; -0.8%</p>

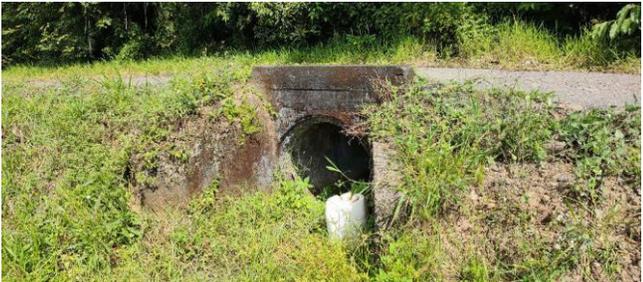
DESCRIPCIÓN		REGISTRO FOTOGRÁFICO
<b>Obra existente:</b>	<b>Alcantarilla</b>

Abscisa	K3+540	
Coordenada Este (Origen Nacional)	4957736,80	
Coordenada Norte (Origen Nacional)	2025678,85	
Estructura de Entrada	Concreto	
Estructura de Salida	Concreto	
Estado de la obra:	Bueno	
Estado de la obra:	Bueno

Observaciones: Estructura en concreto alcantarilla ( $\phi = 36'$ ), buen estado

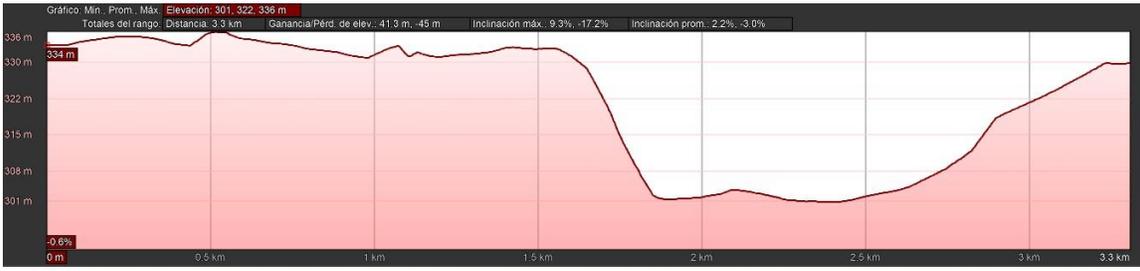
PERFIL TOPOGRÁFICO GENERAL

<p>Gráfico: Min.: Prom.: Máx.: Elevación: 301, 322, 336 m      Totales del rango: Distancia: 3.3 km Ganancia/Pérd. de elev.: 41.3 m, -45 m Inclinación máx.: 9.3%, -17.2% Inclinación prom.: 2.2%, -3.0%</p>

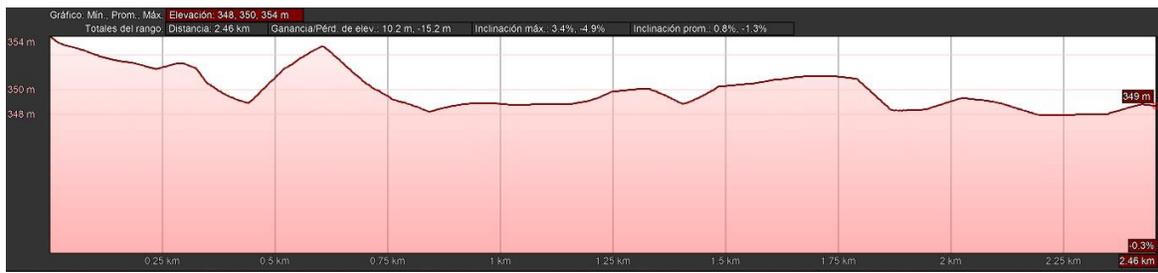
PERFIL TOPOGRÁFICO GENERAL

DESCRIPCIÓN DE LA VÍA			
NOMENCLATURA	LONGITUD DE LA VÍA (Km)	INICIO / FIN	MUNICIPIOS
V1_3_4	2,45	K0+000 (Costado izquierdo Vía V1_3), K2+447 (Costado derecho Vía V1_3_2_1)	Cumaral
TIPO DE VÍA		TIPO DE VEHÍCULOS QUE TRANSITAN	TOPOGRAFÍA
<b>INVIAS</b>	<b>IGAC</b>	Camiones, Camionetas y motocicletas.	Pendiente promedio del 0,6 – 1,4%
Terciaria	Tipo 4		
GENERALIDADES			
<p>Esta vía conecta las vías V1_3 y V1_3_1_2; tiene su punto de inicio sobre el costado izquierdo de la vía identificada como V1_3 (Coordenadas E: 4955605,90 N: 2028435,71 Origen Nacional) y finaliza en su intersección con la vía V1_3_1_2 por su costado derecho (Coordenadas E: 4955187,65 N: 2029905,83 Origen Nacional). Esta vía presenta un ancho de calzada promedio de 5,00 m y una superficie de rodadura en afirmado en aceptable estado y buenas condiciones de transitabilidad,</p> <p>Esta vía está conformada en la mayor parte de su trayecto a nivel de terreno. Esta vía carece de señalización vertical y horizontal.</p>

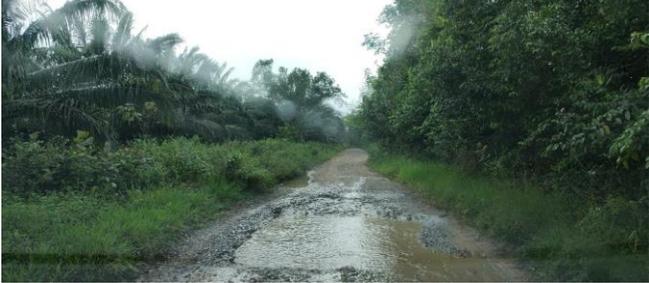
DESCRIPCIÓN		REGISTRO FOTOGRÁFICO
<b>Vía V1_3_4</b>

Coordenada Este (Origen Nacional)	4955185,41	
Coordenada Norte (Origen Nacional)	2029909,50	
Ancho de banca (m):	5	
Superficie de rodadura:	Afirmado	
Tipo de Terreno:	Plano	
Pendiente Transversal del Terreno (°):	0-5%	
Pendiente Longitudinal del Terreno (%):	0-3%	
Bombeo Normal (%):	2%	
Drenaje Longitudinal:	Cuenta en terreno natural	
Señalización:	N. A.	
Estado de la señalización:	N. A.	
Estado de la vía:	Buena	
Transitabilidad:	Buena	
<p>Observaciones: Esta vía presenta un ancho de calzada promedio de 5,00 m y una superficie de rodadura en afirmado en aceptable estado y buenas condiciones de transitabilidad, Esta vía está conformada en la mayor parte de su trayecto a nivel de terreno. Esta vía carece de señalización vertical y horizontal.</p>		
<b>Obra existente:</b>	<b>Pontón</b>

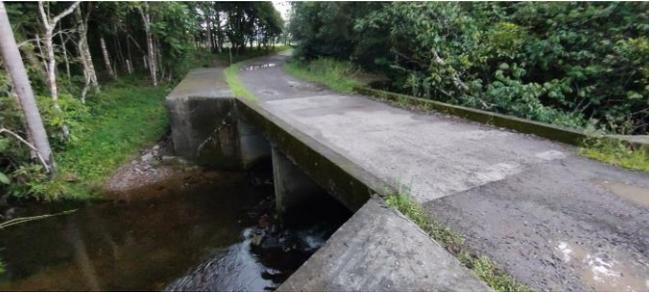
Abscisa	K0+570	
Coordenada Este (Origen Nacional)	4955964,92

Coordenada Norte (Origen Nacional)	2028774,79	
Estructura de Entrada	Concreto	
Estructura de Salida	Concreto	
Estado de la obra:	Bueno	
Estado de la obra:	Bueno	
<p>Observaciones: Estructura en concreto Pontón en buen estado</p>

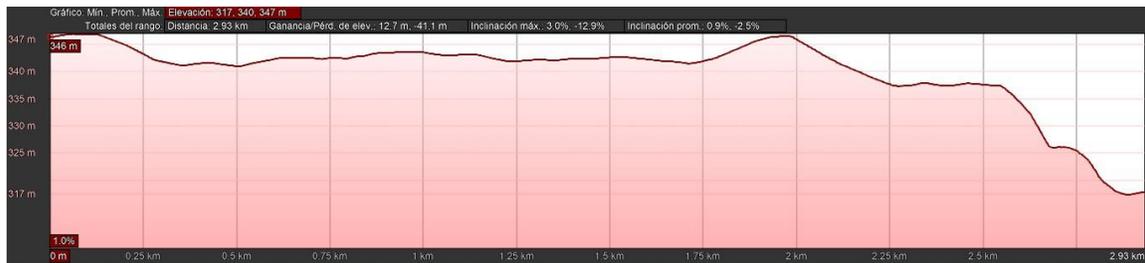
PERFIL TOPOGRÁFICO GENERAL

<p>Gráfico: Min.: 317 m, Prom.: 340 m, Máx.: 347 m      Totales del rango: Distancia: 2.93 km, Ganancia/Pérd. de elev.: 12.7 m, -41.1 m, Inclinación máx.: -3.0%, -12.9%, Inclinación prom.: 0.9%, -2.5%</p>

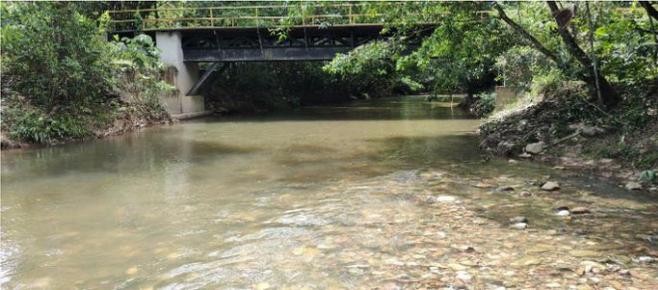
DESCRIPCIÓN		REGISTRO FOTOGRÁFICO
<b>Obra existente:</b>	<b>Puente</b>

Abscisa	K0+910	
Coordenada Este (Origen Nacional)	4965660,52	
Coordenada Norte (Origen Nacional)	2028401,45	
Ancho (m):	3,50	
Longitud (m)	20,00	
Estructura	Metálica	
Super estructura	Metálica	
Estado de la obra:	Bueno	
Estado de la obra:	Bueno

Observaciones: Puente en buen estado  
Fuente: (ANTEA COLOMBIA S.A.S., 2023)

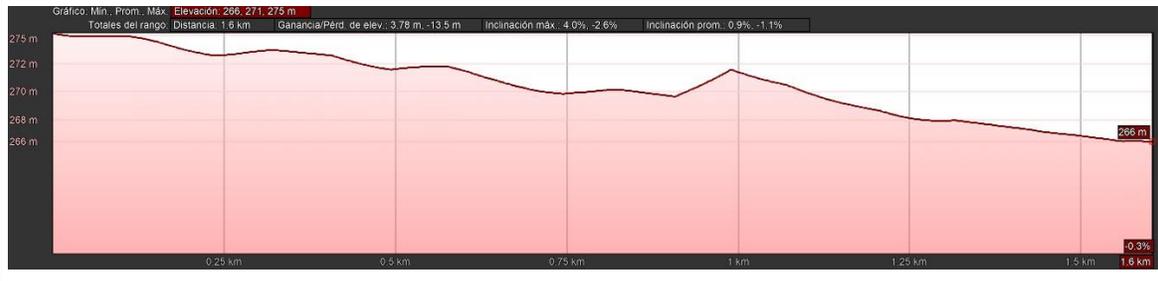
PERFIL TOPOGRÁFICO GENERAL

<p>Gráfico: Min.: Prom.: Máx.: Elevación: 266, 271, 278 m      Totales del rango: Distancia: 1,6 km Ganancia/Pérd. de elev.: 3,78 m, -13,5 m Inclinación máx.: 4,0%, -2,6% Inclinación prom.: 0,9%, -1,1%</p>

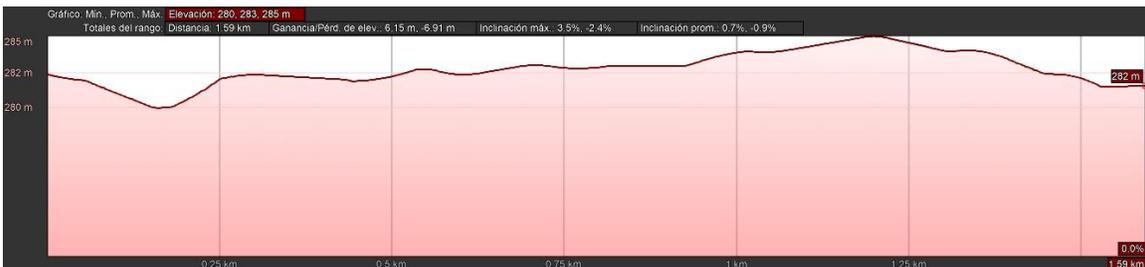
PERFIL TOPOGRÁFICO GENERAL

DESCRIPCIÓN DE LA VÍA			
NOMENCLATURA	LONGITUD DE LA VÍA (Km)	INICIO / FIN	MUNICIPIOS
V1_3_7	1,59	K0+000 (Costado Derecho Vía V1_3), K1+587 (Acceso a Predio Vda Venturosa)	Cumaral
TIPO DE VÍA		TIPO DE VEHÍCULOS QUE TRANSITAN	TOPOGRAFÍA
<b>INVIAS</b>	<b>IGAC</b>	Camiones, Camionetas y motocicletas.	Pendiente promedio del 0,7 – 1,4%
Terciaria	Tipo 5		
GENERALIDADES			
<p>Esta vía es de carácter privada, presenta un ancho de calzada promedio de 4,00 m y una superficie de rodadura en terreno natural en buen estado, su punto de partida se localiza sobre el costado derecho de la vía V1_3 (Coordenadas E: 4965753,22 N: 2027485,93 Origen Nacional) en la Vda. Venturosa y finaliza como un acceso a predios (Coordenadas E: 4964930,95 N: 2026229,95 Origen Nacional). Esta vía está conformada a nivel del terreno natural</p> <p>Este corredor presenta buenas condiciones de transitabilidad en términos generales y no presenta señalización tanto vertical como horizontal ni presenta infraestructura asociada</p>

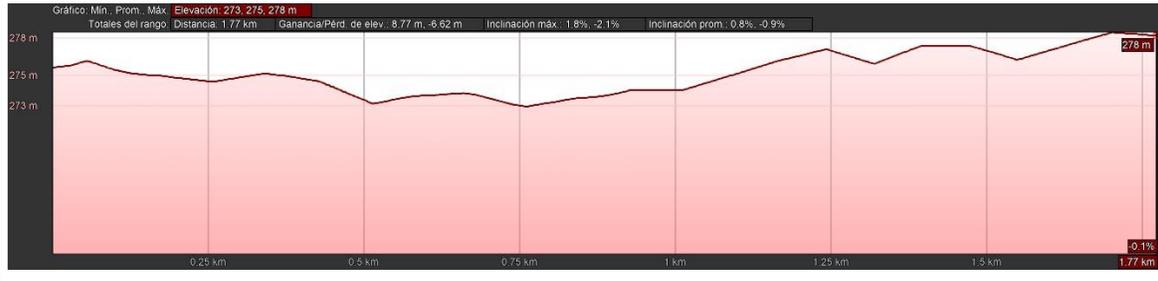
PERFIL TOPOGRÁFICO GENERAL

DESCRIPCIÓN DE LA VÍA			
NOMENCLATURA	LONGITUD DE LA VÍA (Km)	INICIO / FIN	MUNICIPIOS
V1_3_8	1,76	K0+000 (Costado Derecho Vía V1_3), K1+763 (Acceso a Predio Vda Venturosa)	Cumaral
TIPO DE VÍA		TIPO DE VEHÍCULOS QUE TRANSITAN	TOPOGRAFÍA
<b>INVIAS</b>	<b>IGAC</b>	Camiones, Camionetas y motocicletas.	Pendiente promedio del 0,7 – 1,4%
Terciaria	Tipo 5		
GENERALIDADES			
<p>Esta vía de carácter privado presenta un ancho de calzada promedio de 4,00 m y una superficie de rodadura en terreno natural en buen estado, su punto de partida se localiza sobre el costado derecho de la vía V1_3 (Coordenadas E: 4966038,92 N: 2027434,52 Origen Nacional) en la Vda. Venturosa y finaliza como un acceso a predios (Coordenadas E: 4965518,51 N: 2025832,12 Origen Nacional). Esta vía está conformada en la mayor parte de su trayecto a nivel del terreno natural y en otros sectores sobre un terraplén (no superior a 1m de altura).</p> <p>Este corredor presenta buenas condiciones de transitabilidad en términos generales y no presenta señalización tanto vertical como horizontal, así como tampoco presenta infraestructura asociada.</p>

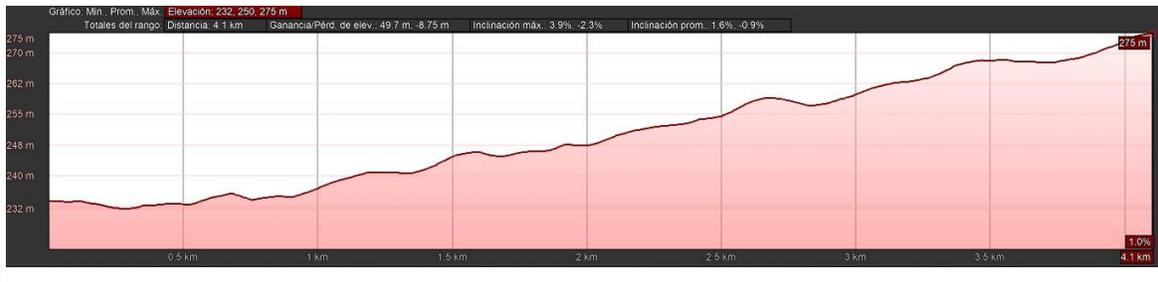
PERFIL TOPOGRÁFICO GENERAL

DESCRIPCIÓN DE LA VÍA			
NOMENCLATURA	LONGITUD DE LA VÍA (Km)	INICIO / FIN	MUNICIPIOS
V1_3_8_1	4,09	K0+000 (Costado Izquierdo Vía V1_3_8), K4+000 (Acceso a Predio Vda Venturosa)	Cumaral
TIPO DE VÍA		TIPO DE VEHICULOS QUE TRANSITAN	TOPOGRAFÍA
<b>INVIAS</b>	<b>IGAC</b>	Camiones, Camionetas y motocicletas.	Pendiente promedio del 0,7 – 1,4%
Terciaria	Tipo 4		
GENERALIDADES			
<p>Esta vía es de carácter privado, presenta un ancho de calzada promedio de 5,00 m y una superficie de rodadura en afirmado en buen estado, su punto de partida se localiza sobre el costado izquierdo de la vía V1_3_8 (Coordenadas E: 4965723,56 N: 2026105,24 Origen Nacional) en la Vda. Venturosa y finaliza como un acceso a predios (Coordenadas E: 4968536,43 N: 2023643,56 Origen Nacional) en la Vda. Cuarteles. Esta vía está conformada a nivel del terreno natural.</p> <p>Este corredor presenta buenas condiciones de transitabilidad en términos generales y no presenta señalización tanto vertical como horizontal ni infraestructura asociada.</p>

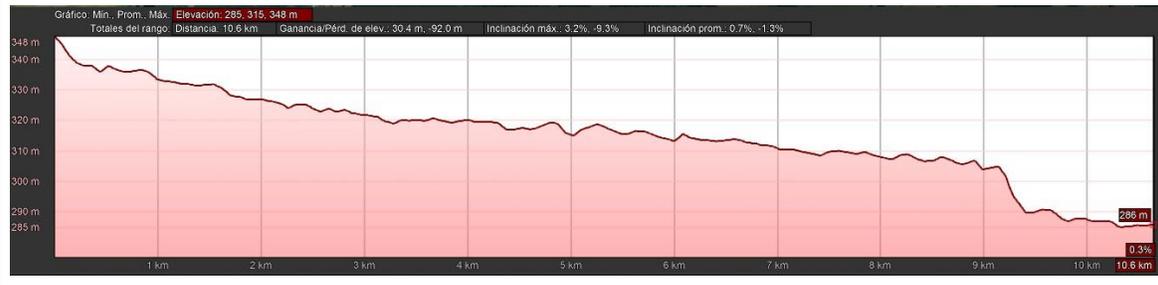
PERFIL TOPOGRÁFICO GENERAL

<p>Gráfico: Min.: 285 m, Prom.: 315 m, Máx.: 348 m Totales del rango: Distancia: 10,6 km   Ganancia/Pérd. de elev.: 30,4 m, -92,0 m   Inclinación máx.: 3,2%, -9,3%   Inclinación prom.: 0,7%, -1,3%</p>

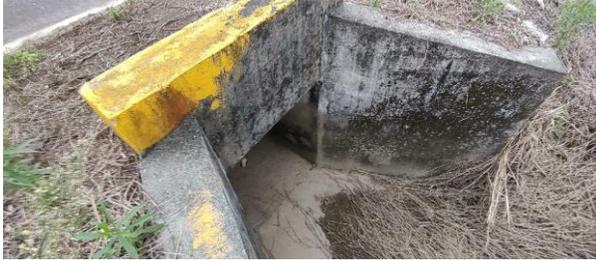
DESCRIPCIÓN		REGISTRO FOTOGRÁFICO
<b>Obra existente:</b>	<b>Box Culvert</b>

Abscisa	K3+950	
Coordenada Este (Origen Nacional)	4957928,99	
Coordenada Norte (Origen Nacional)	2032758,23	
Estructura de Entrada	Concreto	
Estructura de Salida	Concreto	
Estado de la obra:	Bueno	
Estado de la obra:	Bueno

Observaciones: Box Culvert en concreto en buen estado  
Fuente: (ANTEA COLOMBIA S.A.S., 2023)

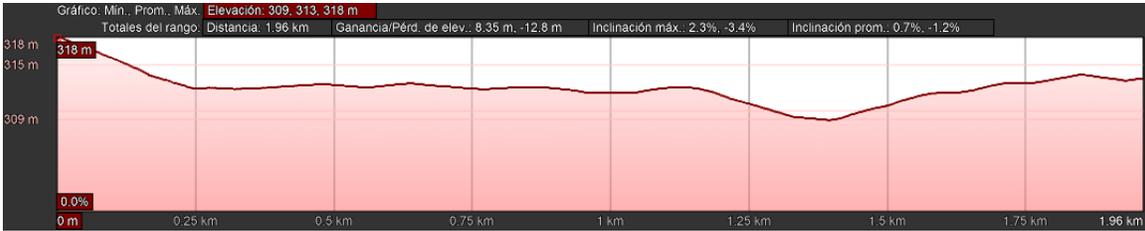
PERFIL TOPOGRÁFICO GENERAL

<p>Gráfico: Min., Prom., Máx. Elevación: 309, 313, 318 m  Totales del rango: Distancia: 1,96 km   Ganancia/Pérd. de elev.: 8,35 m, -12,8 m   Inclinación máx.: 2,3%, -3,4%   Inclinación prom.: 0,7%, -1,2%</p>

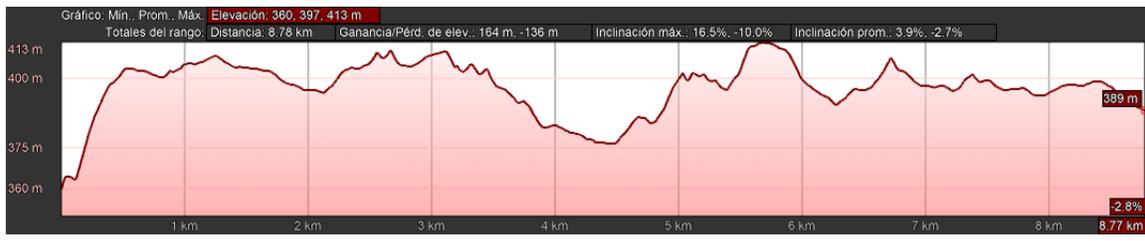
PERFIL TOPOGRÁFICO GENERAL

<p>Gráfico. Min., Prom., Máx. Elevación: 360, 397, 413 m Totales del rango: Distancia: 8.78 km   Ganancia/Pérd. de elev.: 164 m, -136 m   Inclinación máx.: 16.5%, -10.0%   Inclinación prom.: 3.9%, -2.7%</p>

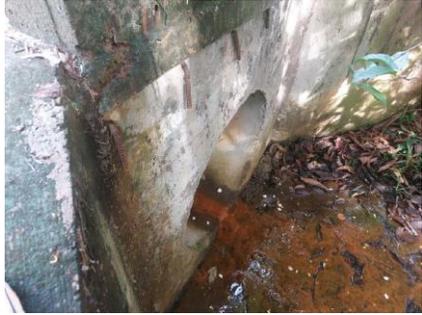
DESCRIPCIÓN		REGISTRO FOTOGRÁFICO
<b>Obra existente:</b>	<b>Alcantarilla</b>

Abscisa	K4+009	
Coordenada Este (Origen Nacional)	4950421,16	
Coordenada Norte (Origen Nacional)	2031281,04	
Estructura de Entrada	Concreto	
Estructura de Salida	Concreto	
Estado de la obra:	Bueno	
Estado de la obra:	Bueno

Observaciones: Alcantarilla en concreto en buen estado  
Fuente: (ANTEA COLOMBIA S.A.S., 2023)

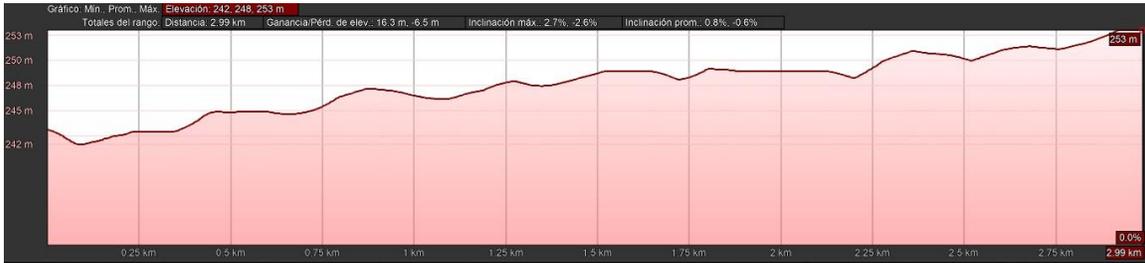
PERFIL TOPOGRÁFICO GENERAL

<p>Gráfico: Min. Prom. Máx. Elevación: 242, 248, 253 m Totales del rango: Distancia: 2,99 km Ganancia/Pérd. de elev.: 16,3 m, -6,5 m Inclinación máx.: 2,7%, -2,6% Inclinación prom.: 0,8%, -0,6%</p>

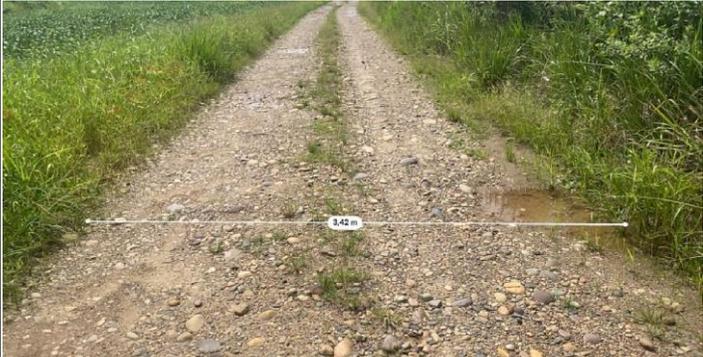
DESCRIPCIÓN		REGISTRO FOTOGRÁFICO
<b>Vía V1_1_12</b>

Coordenada Este (Origen Nacional)	4964590,89	
Coordenada Norte (Origen Nacional)	2017854,43	
Ancho de banca (m):	5	
Superficie de rodadura:	Afirmado	
Tipo de Terreno:	Plano	
Pendiente Transversal del Terreno (°):	0-5%	
Pendiente Longitudinal del Terreno (%):	0-3%	
Bombeo Normal (%):	2%	
Drenaje Longitudinal:	Cuenta en terreno natural	
Señalización:	N. A.	
Estado de la señalización:	N. A.	
Estado de la vía:	Buena	
Transitabilidad:	Buena

Observaciones: Esta vía es de carácter privado, corresponde al acceso a un predio donde se realiza la siembra de Maíz y Arroz; presenta un ancho de calzada promedio de 4,00 m y una superficie de rodadura en afirmado en regular estado.

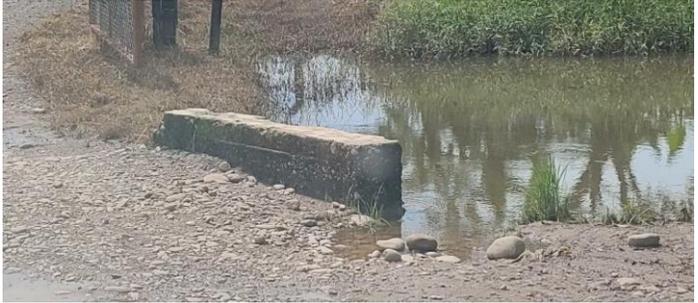
Obra existente:	Alcantarilla

Abscisa	K0+040	
Coordenada Este (Origen Nacional)	4963781,10	
Coordenada Norte (Origen Nacional)	2017617,07	
Estructura de Entrada	Concreto	
Estructura de Salida	Concreto	
Estado de la obra:	Bueno	
Estado de la obra:	Bueno

Observaciones: Estructura en concreto en buen estado, no se puede estimar el diámetro de la estructura ya que se encuentra cubierta por agua

Este corredor presenta buenas condiciones de transitabilidad en términos generales, La infraestructura asociada a esta vía está representada por una Alcantarilla que se consigna en la **Tabla 2.2.1-73**.

VÍA	TIPO DE OBRA	CÓDIGO	ABSCISA m	COORDENADAS MAGNA SIRGAS ORIGEN NACIONAL	
				Este	Norte
V1_1_12	V1_1_12_Alc1	Alcantarilla	K0+040	4963781,10	2017617,07

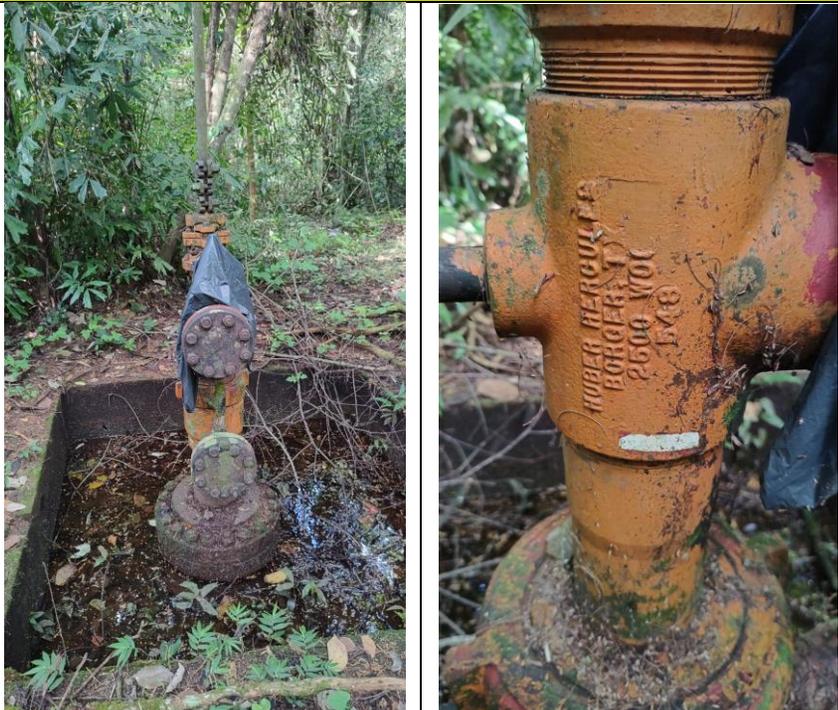
ID	POZO	ESTADO	COORDENADAS MAGNA SIRGAS ORIGEN NACIONAL		IDENTIFICADO EN CAMPO	FOTOGRAFÍA
			Este	Norte		
1	Vanguardia-1	Abandonado	4945309,79	2024897,67	Identificado

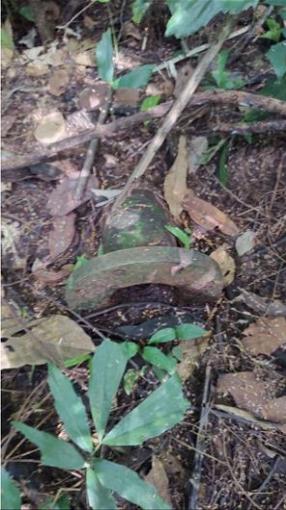
ID	POZO	ESTADO	COORDENADAS MAGNA SIRGAS ORIGEN NACIONAL		IDENTIFICADO EN CAMPO	FOTOGRAFÍA	
			Este	Norte			
1	Vanguardi a-1	Tubería abandonada	4945698,55	2024629,27	Identificado

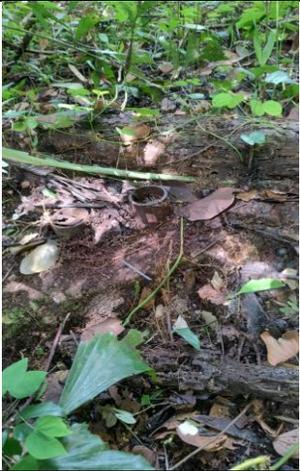
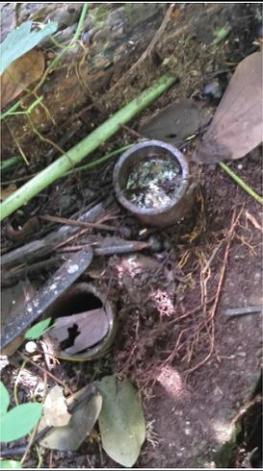
2	Vanguardi a-1	Muertos de anclaje	4945309,79	2024897,67	Identificado

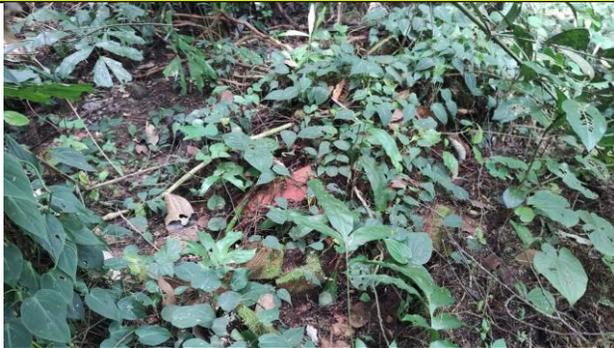
ID	POZO	ESTADO	COORDENADAS MAGNA SIRGAS ORIGEN NACIONAL		IDENTIFICADO EN CAMPO	FOTOGRAFÍA
			Este	Norte		
3	Vanguarda-1	Fragmento de concreto	4945697,78	2024634,80	Identificado

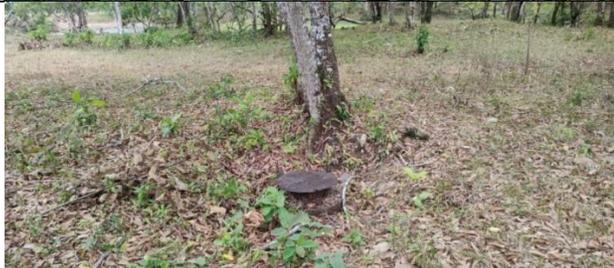
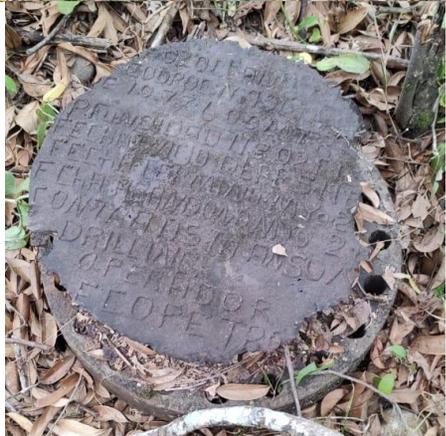
4	Llanos-1	Abandonado	495729,98	2015946,23	Identificado

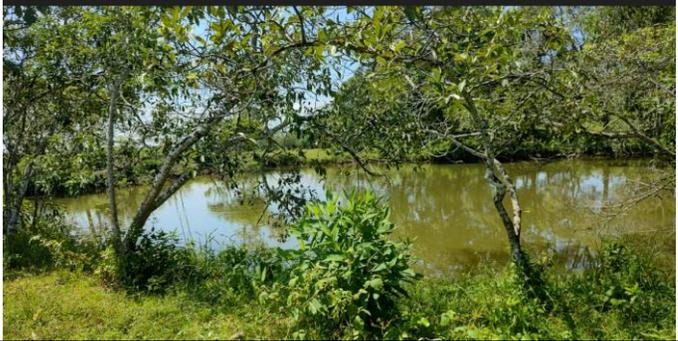
ID	POZO	ESTADO	COORDENADAS MAGNA SIRGAS ORIGEN NACIONAL		IDENTIFICADO EN CAMPO	FOTOGRAFÍA
			Este	Norte		
5	Llanos 1	Piscina (1) que en la actualidad es utilizada para piscicultura	4957917,32	2015929,70	Identificado

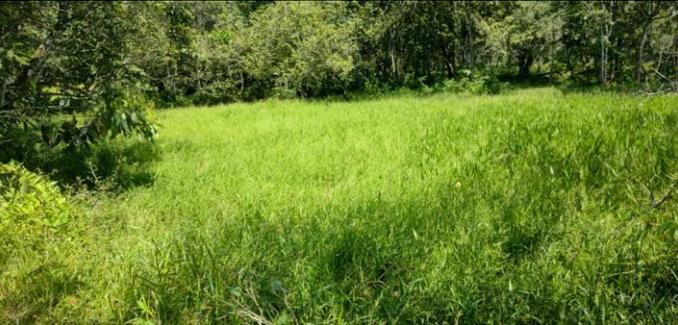
6	Llanos 1	Piscina (2) en la actualidad cubierta de pasto y con algunos pequeños lentes de agua	4957936,50	2015924,92	Identificado

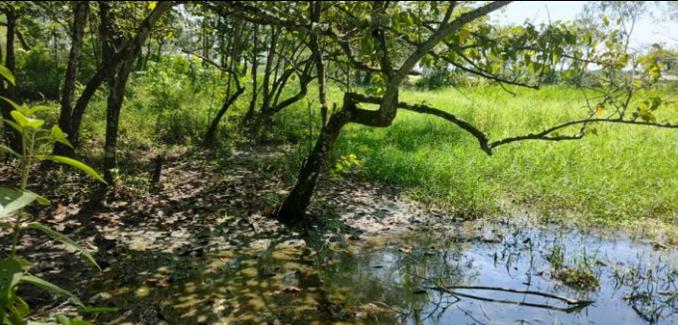
7	Llanos 1	Piscina (3) en la actualidad con desarrollo de pastos a manera de cobertura y con pequeños lentes de agua (formados luego de eventos de precipitación), usada a manera de abrevadero por parte del ganado en el sector	4957942,45	2015935,99	Identificado

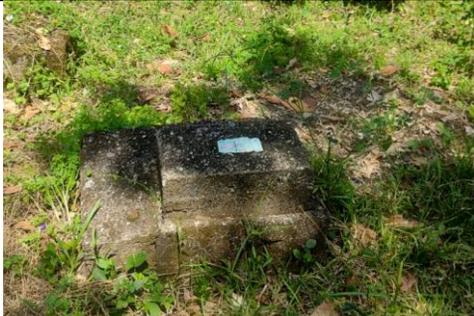
ID	POZO	ESTADO	COORDENADAS MAGNA SIRGAS ORIGEN NACIONAL		IDENTIFICADO EN CAMPO	FOTOGRAFÍA
			Este	Norte		
8	Llanos 1	Muerto en concreto	4957926,91	2015939,63	Identificado

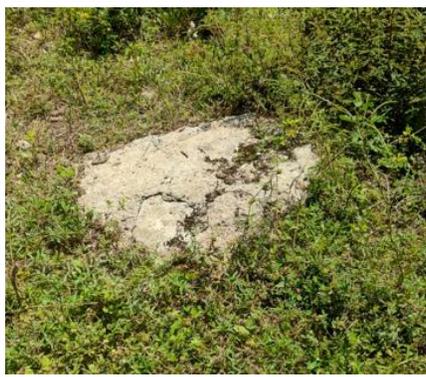
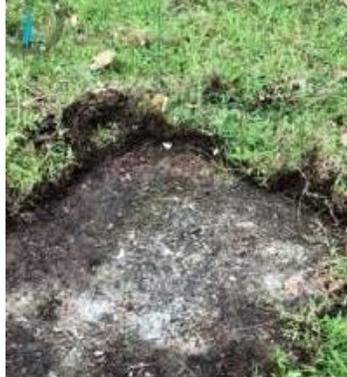
10	Llanos 1	Fragmentos de concreto	4957928,33	2015941,92	Identificado

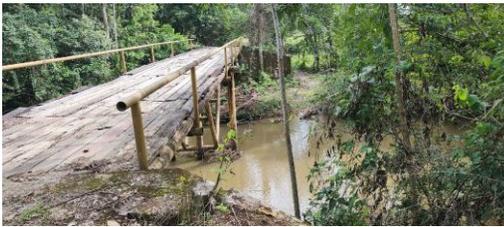
ID	POZO	ESTADO	COORDENADAS MAGNA SIRGAS ORIGEN NACIONAL		IDENTIFICADO EN CAMPO	FOTOGRAFÍA
			Este	Norte		
11	Llanos 1	Vía de acceso, puente vehicular (Esta vía hace parte de la malla vía identificada para el campo y esta denominada como V1_1_10 dentro del presente documento)	4958047,56	2016469,30	Identificado
