ESTUDIO DE IMPACTO AMBIENTAL  
“ÁREA DE DESARROLLO LLANOS 141”

# CARACTERIZACIÓN DEL ÁREA DE INFLUENCIA CAPÍTULO 3

3.2.8. Geotecnia

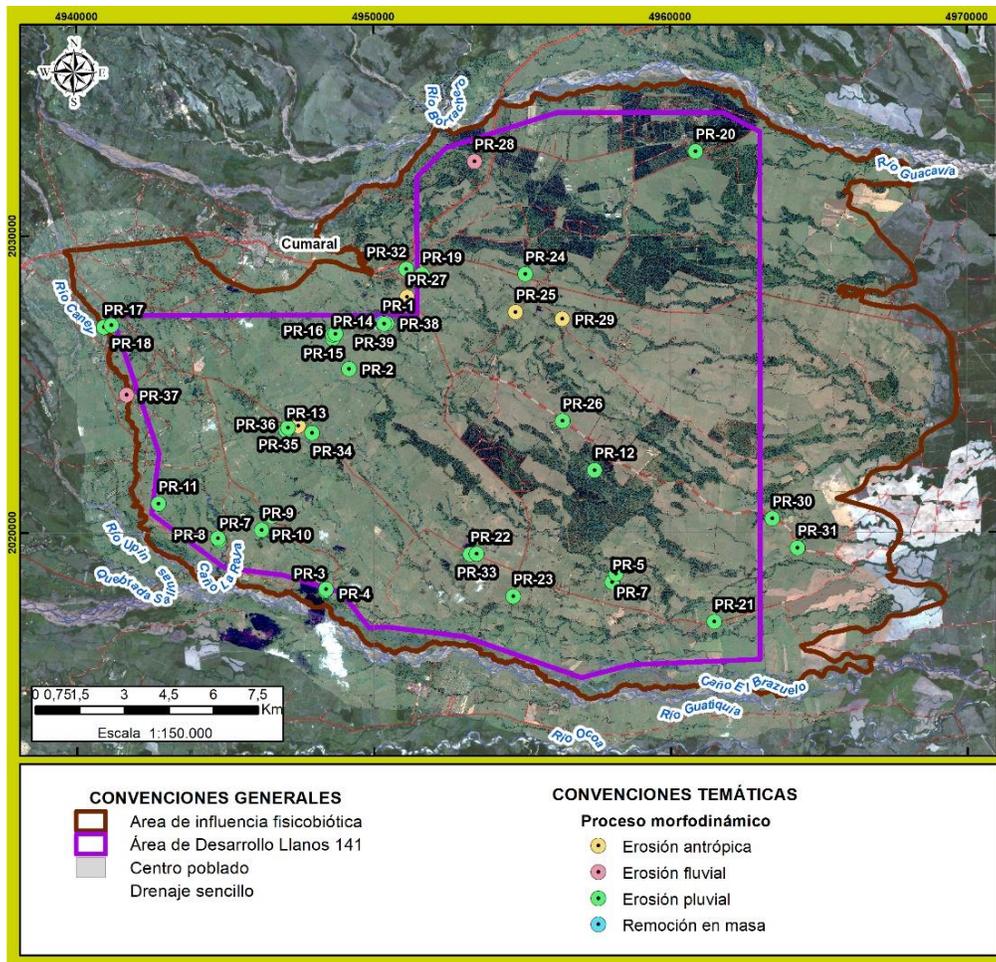
Figura 3.2.8-1 Fotointerpretación de los procesos morfodinámicos identificados en el área de influencia donde se enmarca el proyecto

A partir de la información antes mencionada se procedió a realizar la fotointerpretación de los procesos morfodinámicos, encontrando un total de 39 de tipo denudativo, entre los cuales 32 son de tipo pluvial, dos (2) están asociados con la erosión fluvial (socavación lateral y de fondo), cuatro (4) están asociados con la erosión antrópica y uno (1) relacionado con un fenómeno de remoción en masa, tal y como se presenta en la **Tabla 3.2.8-3** y **Figura 3.2.8-1**.

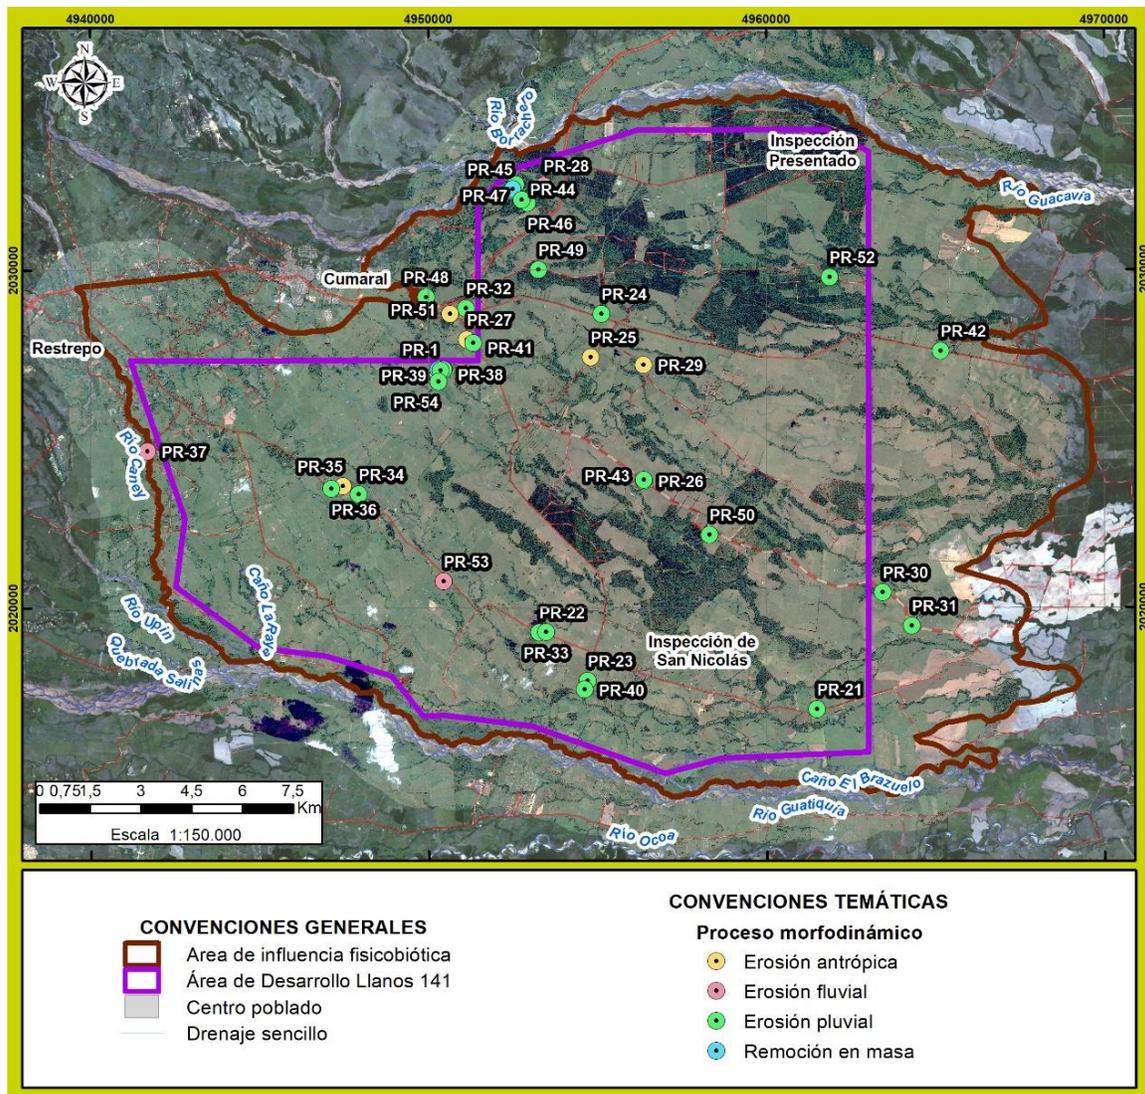
**Figura 3.2.8-2 Verificación de algunos de los procesos morfodinámicos identificados en la etapa precampo e identificación de nuevos procesos morfodinámicos identificados en el área de influencia donde se enmarca el proyecto**

Una vez identificadas las características del componente geotécnico del área de influencia donde se enmarca el proyecto y de sus zonas aferentes a partir de lo consignado en la información secundaria (numeral 1.5.3.8\_Geotecnia del capítulo 1.0), se procedió a realizar un reconocimiento en campo durante el mes de enero y febrero de 2023, lo cual permitió, entre otras cosas, la verificación de 15 de los 39 procesos morfodinámicos identificados en la etapa precampo y la identificación, caracterización de 20 procesos morfodinámicos adicionales (nuevos), para un total de 54 procesos morfodinámicos (Tabla 3.2.8-4 y Figura 3.2.8-2).

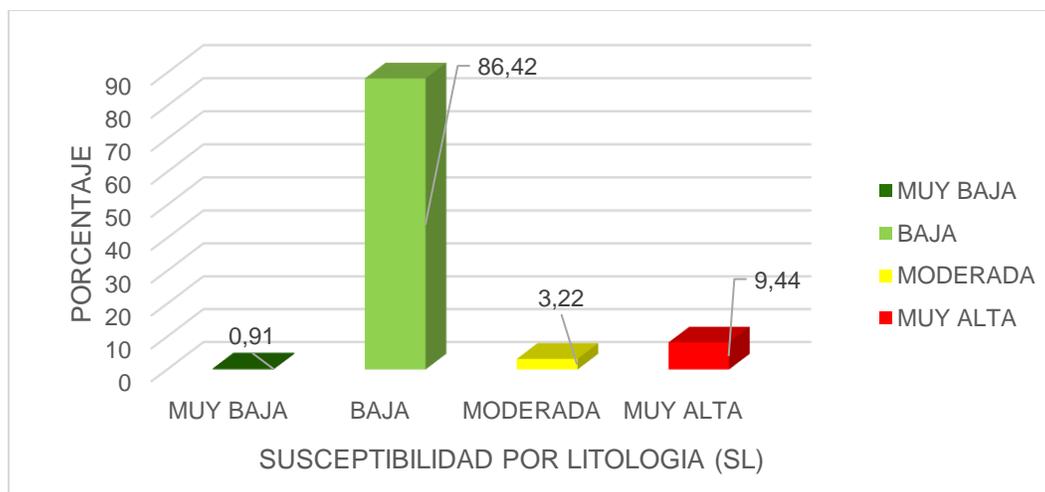
**Figura 3.2.8-4 Susceptibilidad por litologías (SL) a la generación de fenómenos de remoción en masa en el área de influencia**

De acuerdo con las **Tabla 3.2.8-8**, el área de influencia donde se enmarca el proyecto presenta una susceptibilidad muy baja a presentar fenómenos de inestabilidad en el **0,91%** de esta. Igualmente, el área en mención presenta una susceptibilidad baja del **86,42%** (siendo la de mayor preponderancia en el área). Asimismo, el área de influencia presenta en el **3,22%** de esta una susceptibilidad media (relacionado principalmente con las rocas de la Formación Guayabo Miembro Inferior – N2c). Finalmente, el **9,44%** del área donde se enmarca el proyecto presenta una susceptibilidad muy alta a presentar eventos de inestabilidad (asociada con el Depósito Aluvial Reciente Asociado a Cauces Mayores – Q2-al1 y Depósito Aluvial Reciente Asociado a Cauces Menores – Q2-al2) (**Figura 3.2.8-4** y **Figura 3.2.8-5**).

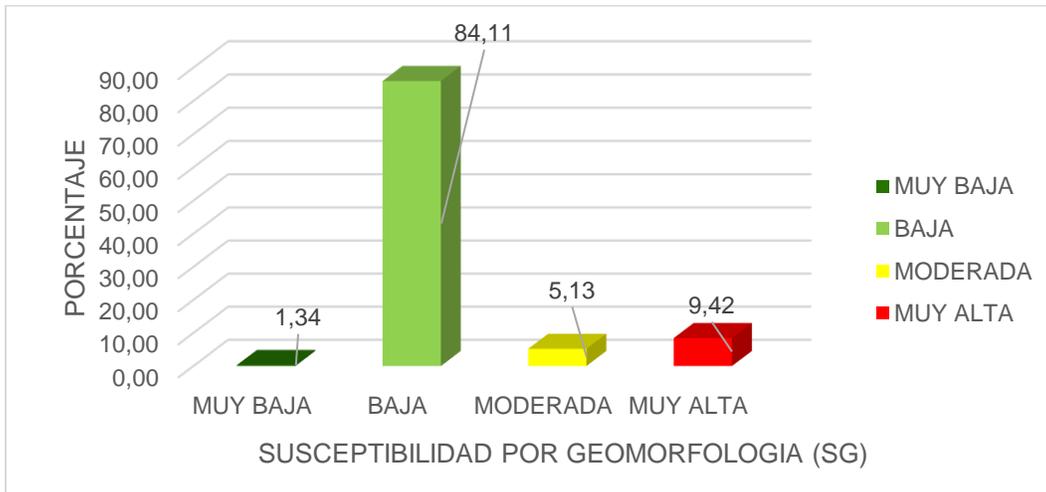
Figura 3.2.8-6 Mapa de susceptibilidad por geomorfología (SG) a la generación de fenómenos de remoción en masa en el área de influencia

y se relaciona geomorfológicamente con la ladera y cima (DLI) y las cimas (DLc). Finalmente, el área de influencia presenta una muy alta susceptibilidad a presentar eventos de inestabilidad en el 9,42%, se relaciona geomorfológicamente con los valles (DVv, PVv, FVv y VVv), Orillares e Islotes (VPo) y el cauce actual (Vca) (Figura 3.2.8-6 y Figura 3.2.8-7).

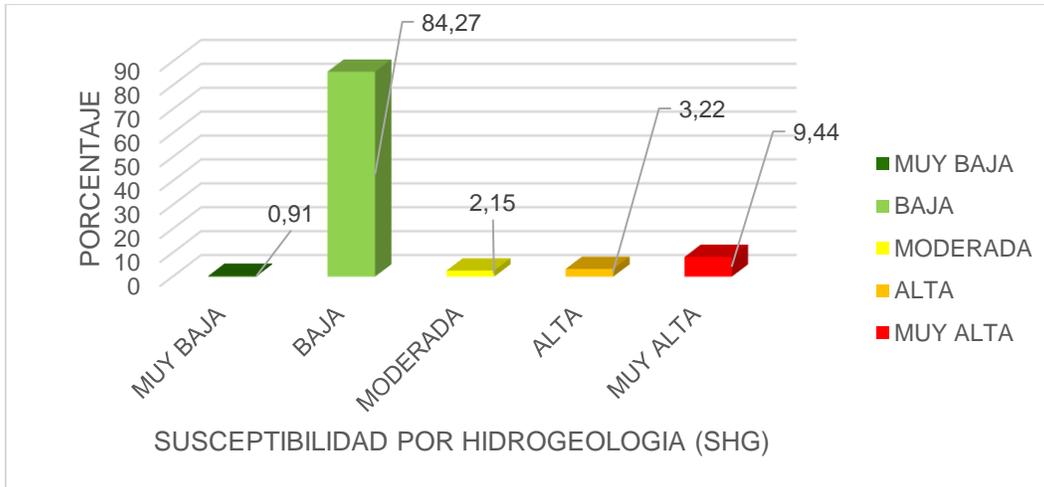
Figura 3.2.8-8 Susceptibilidad por hidrogeología (SHG) a la generación de fenómenos de remoción en masa en el área de influencia

De acuerdo con la **Tabla 3.2.8-10**, el área de influencia presenta principalmente una baja susceptibilidad a presentar fenómenos de remoción en masa en el **84,27%** (se relaciona con los acuíferos de baja productividad, capacidad específica entre 0,05 a 1,0 l/s/m) (**Figura 3.2.8-8 y Figura 3.2.8-9**).

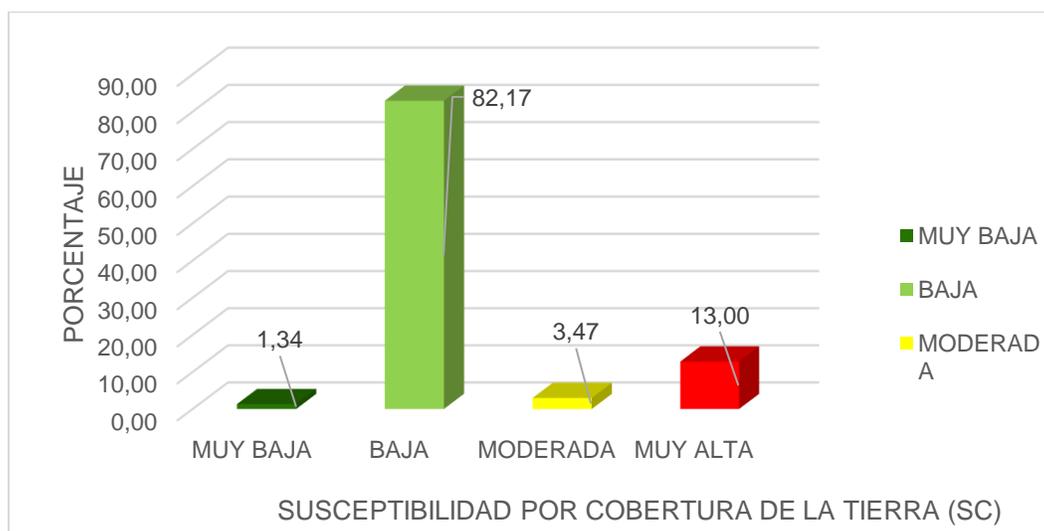
**Figura 3.2.8-10 Mapa de susceptibilidad por cobertura de la tierra (SC) a la generación de fenómenos de remoción en masa en el área de influencia**

De acuerdo con la **Tabla 3.2.8-11**, en el área de influencia se presenta preferencialmente una susceptibilidad baja (con el **82,17%** del área) ante la generación de eventos por remoción en masa (asociada con la cobertura de la tierra denominada: otros cultivos transitorios (Oct), arroz (Arz), cultivos permanentes arbóreos (Cpa), palma de aceite (Pac), cítricos (Ctr), pastos limpios (Pl), pastos arbolados (Pa), mosaico de cultivos (Msc), mosaico de cultivos y pastos (Mpc), bosque fragmentado con vegetación secundaria (Bfvs), plantación forestal (Pf), vegetación secundaria alta (Vsa), vegetación secundaria baja (Vsb) (**Figura 3.2.8-10 y Figura 3.2.8-11**).

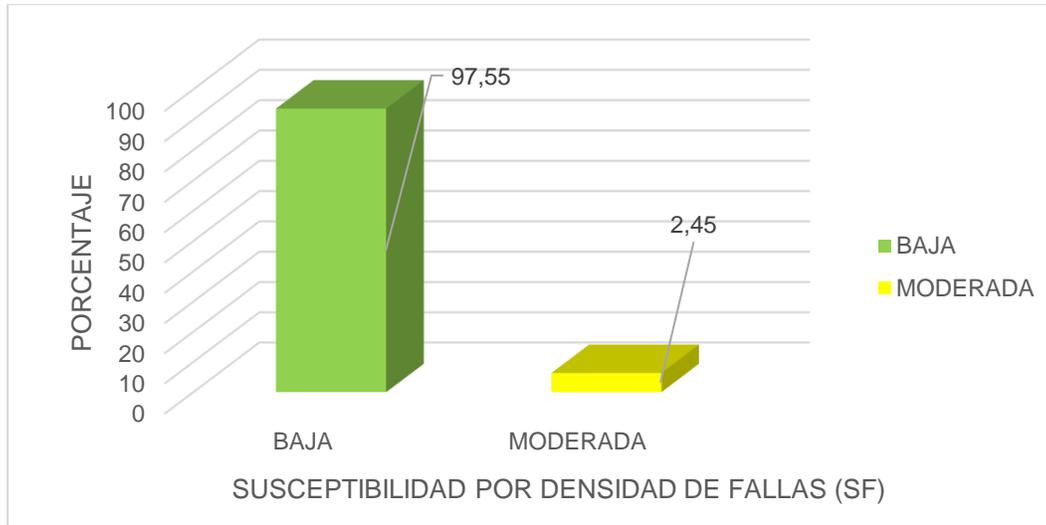
Figura 3.2.8-14 Susceptibilidad por densidad de fallas (SF) a la generación de fenómenos de remoción en masa en el área de influencia

En el área de influencia donde se enmarca el proyecto es posible distinguir el trazo de lineamientos de falla en sentido preferencial NE-SW - NW-SE, pertenecientes al Sistema de Fallas del Borde Llanero y que es fácilmente reconocible por los rasgos geomorfológicos que se evidencian en el DEM, donde se aprecian desplazamientos sub verticales principalmente en los depósitos del Cuaternario, mostrando de esta manera que existe actividad neotectónica en el área. Es así, que para la falla de Villavicencio - Colepato (FV) se tomó una franja de afectación de 500 m (150 m a lado y lado del eje del lineamiento de falla) con una categoría de susceptibilidad de moderada. El área restante que no presenta evidencias de falla se califica con una categoría de susceptibilidad baja (Tabla 3.2.8-13, Figura 3.2.8-14 y Figura 3.2.8-15).

De acuerdo con la **Tabla 3.2.8-13**, el área de influencia presenta una moderada susceptibilidad a presentar movimientos en masa con el **97,55%** (**Figura 3.2.8-14** y **Figura 3.2.8-15**).

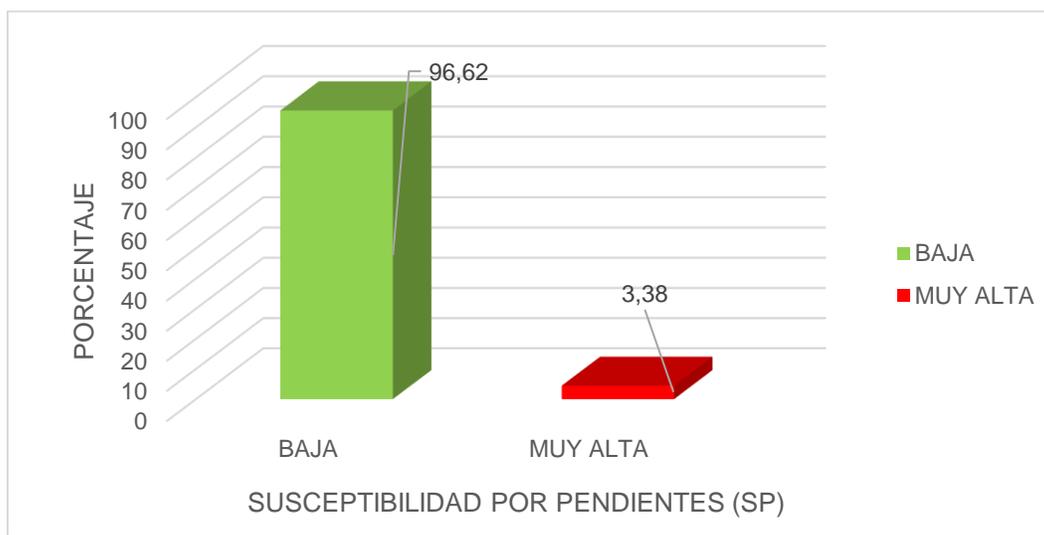
**Figura 3.2.8-16 Susceptibilidad por pendientes (SP) a la generación de fenómenos de remoción en masa en el área de influencia**

El grado de inclinación de la superficie del terreno, en correspondencia con la relación directa con el estado de esfuerzos de corte de masas de suelo o roca, se configura como uno de los pilares en la evaluación de la estabilidad de laderas y taludes. En este orden de ideas, si bien las franjas con mayores gradientes se asocian a condiciones de menor estabilidad, apreciación fundada en la mayor presencia de procesos de inestabilidad, su génesis no responde directamente a la inclinación topográfica sino a la presencia de materiales poco a nada consolidados, macizos con alto grado de fracturamiento y perfiles de meteorización expuestos, que eventualmente pueden ser movilizados por la interacción de condiciones asociadas a la pendiente y saturación de los materiales referidos, mientras en las zonas de pendientes bajas se tiene baja presencia de este tipo de procesos (Tabla 3.2.8-14, Figura 3.2.8-16 y Figura 3.2.8-17).

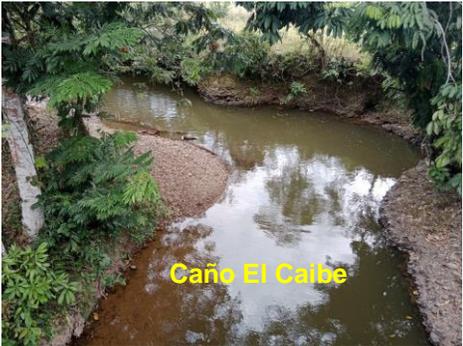
<p><b>Caño El Caibe</b></p> <p>Fecha de toma: 18-0-2023</p> <p>Estación geomorfológica GEOM-1. Detalle del valle del caño El Caibe, asociada geológicamente con los depósitos aluviales recientes de Cauces menores (Q2al-3). Coordenadas Origen Nacional E= 4947080,96 – N= 2023567,48</p>
	<p>Geológicamente está relacionada con los Depósitos Aluviales Asociados a Cauces Mayores (Q2-al-1) correlacionados con la dinámica activa del río Guacavía, Guatiquía y Caney y con los Depósitos Aluviales Asociados a Cauces Menores (Q2-al2).</p> <p>A nivel del componente geomorfológico se correlaciona con las geoformas asociadas con a la red del drenaje menor denominadas Valle (PVv, FVv y VVv) Asimismo, hacia el costado occidental del área de influencia está asociada a la geoforma denominada los Orillares e Islotes (VPo) y Cauce (VCa).</p> <p>La principal cobertura de la tierra que se observa en esta área es bosque de galería y ripario (Bgr).</p>

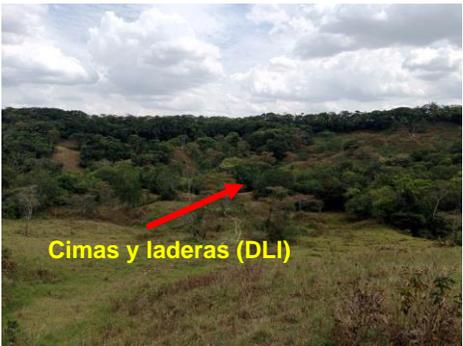
<p><b>Cimas y laderas (DLI)</b></p> <p>Fecha de toma: 13-02.2023.</p> <p>Panorámica desde la estación GEOM-25, en donde se observa la forma del terreno de Cimas y laderas (DLI) caracterizada por presentar una morfología sobresaliente, con un intervalo de pendiente fuertemente inclinado (12-25%) a ligeramente escarpado (25-50%), con una forma de la ladera irregular y compleja, cubierta por pastos arbolados (PI) en la parte baja de la geoforma y bosque hacia la parte alta de la cima. Coordenadas Origen Nacional E: 4950884,50 - N: 2029491,25</p>
	<p>Geológicamente está relacionada con las rocas de la Formación Guayabo (N2c) constituida principalmente por una intercalación de rocas duras y blandas.</p> <p>Geomorfológicamente, se asocia con las formas del terreno denominadas Cimas y laderas (DLI) y Cimas (DLC), caracterizadas por presentar un intervalo de pendiente ligeramente escarpada (25 - 50%) a fuertemente inclinada (12-25%). Asimismo, hacia el costado occidental del área de influencia está asociada a la Napa de Desbordamiento (VPn).</p> <p>El área en mención localizada hacia el costado norte y nororiental presenta una susceptibilidad moderada a la generación de movimientos en masa y erosión de grado moderada a ligera, especialmente en aquellas áreas donde la disminución de la cobertura del bosque ha favorecido la acción denudativa del agua lluvia (factor detonante), fomentando no solamente los procesos erosivos hídricos de tipo laminar laminares.</p>

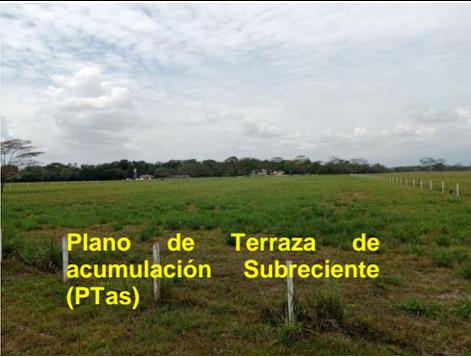
<p>Fecha de toma: 14-02-2023 GEOM-15. Panorámica del Plano de Terraza de Acumulación Subreciente (PTas), caracterizado por presentar una morfología baja, por estar cubierta principalmente por pastos limpios (PI) y por la ausencia de proceso erosivos y de inestabilidad. Coordenadas Magna Sirgas Origen Nacional E: 4958762,82 - N: 2032023,05.</p>

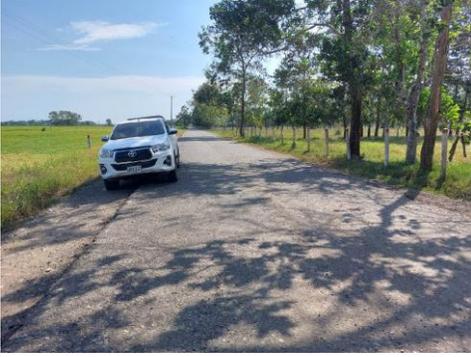
<p>Fecha de toma: 11-02-2023 GEOM-27. Se observa la infraestructura lineal (vía de acceso de tipo terciaria), pavimentada, en buenas condiciones de transitabilidad y estabilidad. Coordenadas Origen Nacional E: 4949284,38 - N: 2022015,76</p>
<b>ÁREA TOTAL</b>		42847,11	100,00

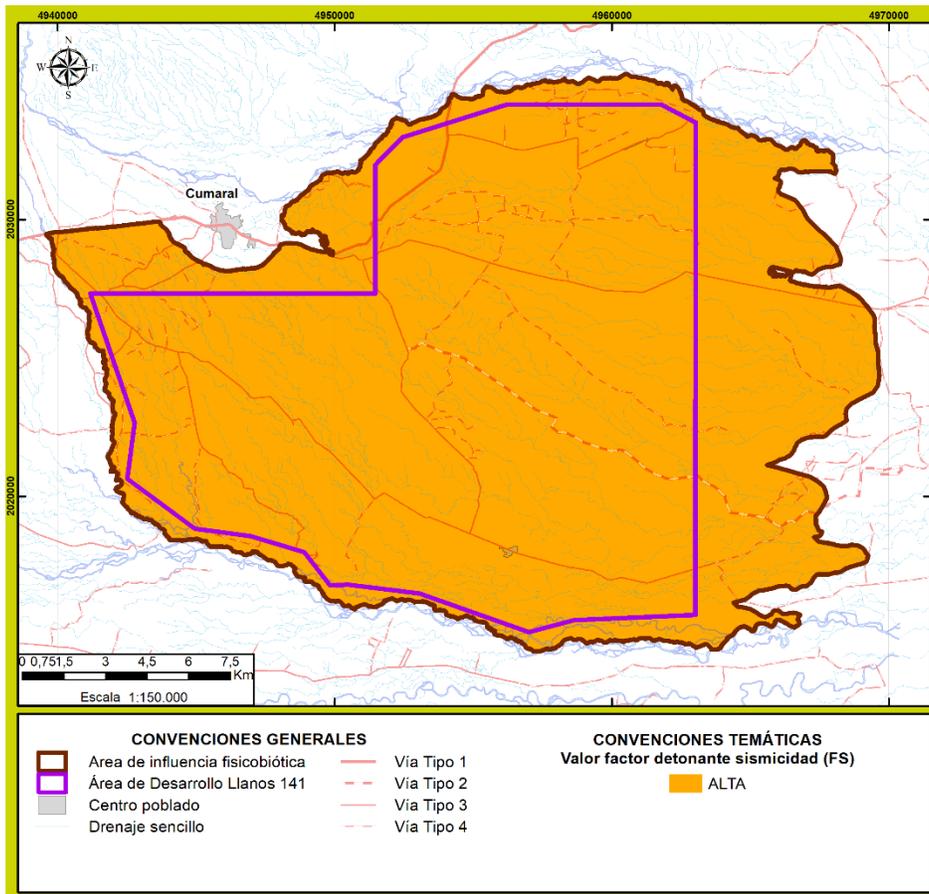
**Figura 3.2.8-21 Mapa del Factor Detonante Sismicidad (FS) en el área de influencia**

Bajo esta denominación se considera la condición latente derivada de la posible ocurrencia de un sismo de cierta magnitud, distancia y profundidad, que puede causar daño a la población y sus bienes, la infraestructura, el ambiente y la economía pública y privada. Para conocer la posible intensidad de la amenaza (energía en el sitio de estudio), es necesario estudiar a nivel regional las fuentes sísmicas para determinar el potencial de generar sismos fuertes, y la respuesta sísmica (amplificación o reamplificación) de los suelos y rocas ante las ondas sísmicas (**Tabla 3.2.8-17 y Figura 3.2.8-21**).
