ESTUDIO DE IMPACTO AMBIENTAL  
“ÁREA DE DESARROLLO LLANOS 141”

## CARACTERIZACIÓN DEL ÁREA DE INFLUENCIA

#### 3.2.9.3 Ruido

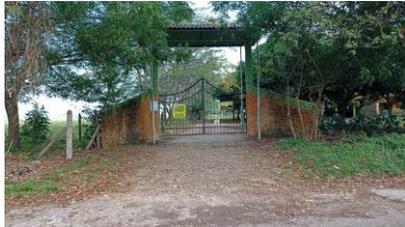
ID	NOMBRE	ESTE	NORTE	ALTURA m.s.n.m	MUNICIPIO	VEREDA	ACTIVIDAD QUE GENERA LA EMISIÓN	EMISIONES ASOCIADAS	REGISTRO FOTOGRÁFICO
								RUIDO	
R3	Granja María del Carmen	4964346,34	2027764,57	299	Cumaral	Venturosa	Agroindustrial - avícola	x

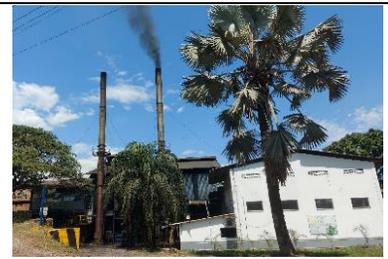
R10	Planta de extracción Hda. La Cabaña	4960544,24	2033294,61	309	Cumaral	Inspección Presentado	Planta extracción aceite de palma	x

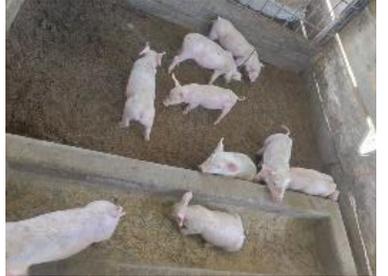
R11	Porcicola Daniel	4956590,76	2018224,18	291	Cumaral	inspección San Nicolas	Agroindustria - Porcicola	x

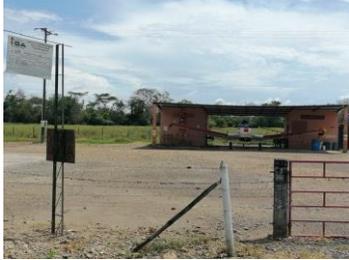
ID	NOMBRE	ESTE	NORTE	ALTURA m.s.n.m	MUNICIPIO	VEREDA	ACTIVIDAD QUE GENERA LA EMISIÓN	EMISIONES ASOCIADAS	REGISTRO FOTOGRÁFICO
								RUIDO	
R13	Pista avionetas	4962600,84	2017260,65	258	Cumaral	inspección San Nicolas	Fumigación aérea	x

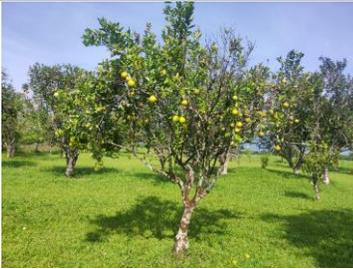
ID	NOMBRE	ESTE	NORTE	ALTURA m.s.n.m	MUNICIPIO	VEREDA	ACTIVIDAD QUE GENERA LA EMISIÓN	EMISIONES ASOCIADAS	REGISTRO FOTOGRÁFICO
								RUIDO	
R28	Cítricos	4943856,63	2024417,48	379	Restrepo	La_Floresta	Agroindustria - Cultivo Naranjos	x

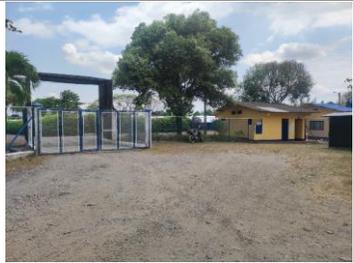
R34	JhonyVes - Avícola	4944153,73	2022281,62	362	Restrepo	La_Floresta	Agroindustria - avícola	x	----
R35	La Garza 1 - avícola	4942382,78	2023302,50	377	Restrepo	San_Jorge	Agroindustria - avícola	x

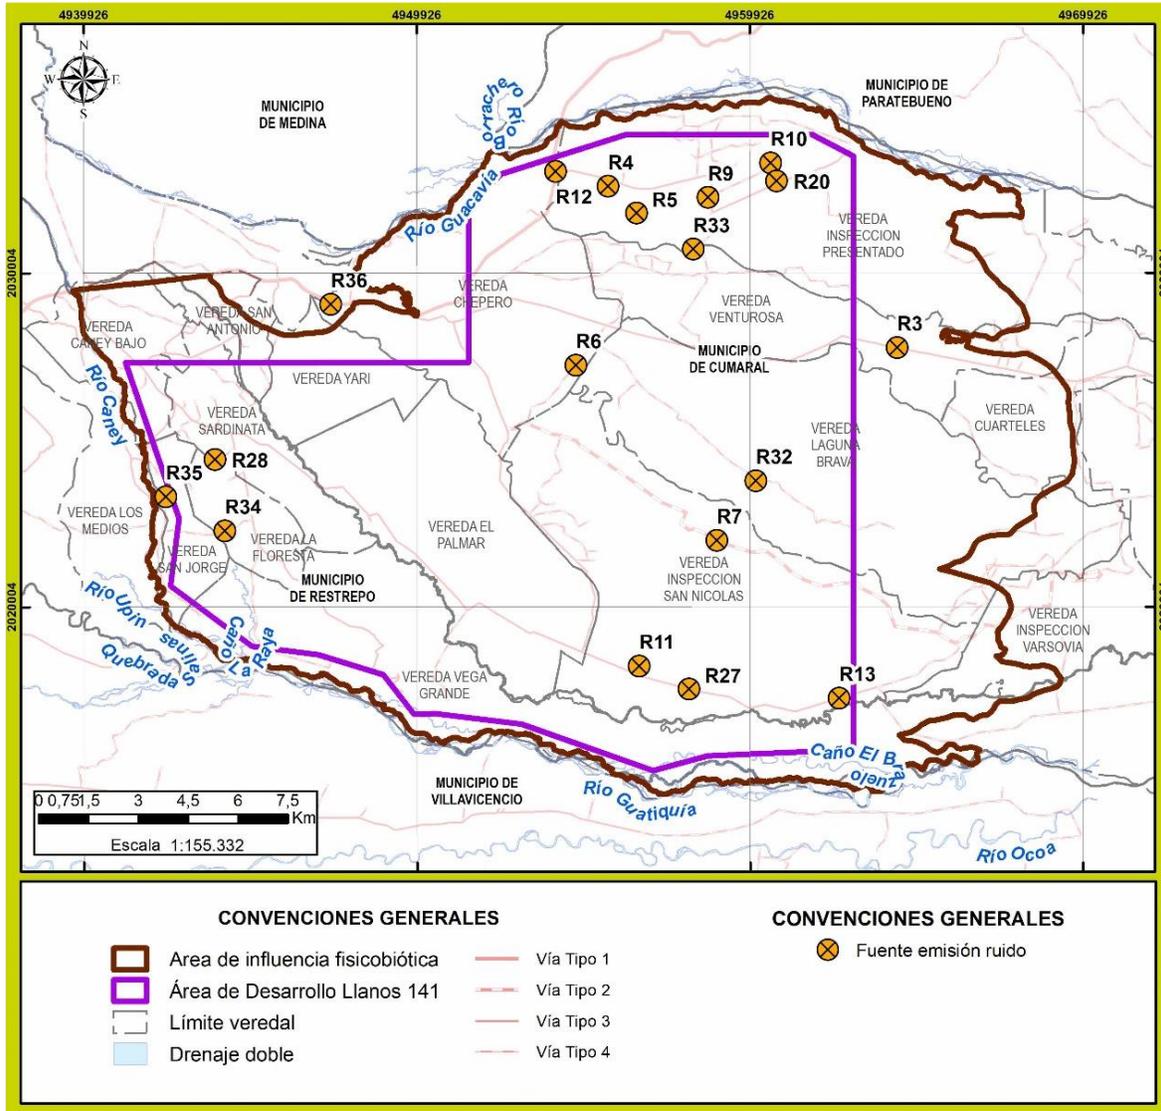
Figura 3.2.9.3-1 Fuentes generadoras de ruido

A continuación, se muestra la ubicación espacial de las fuentes generadoras de ruido identificadas en el área de influencia.

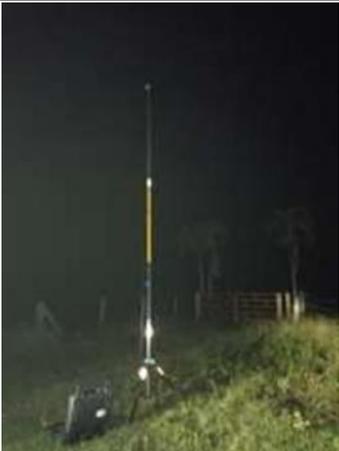
Jornada nocturna	<p>Punto de monitoreo ubicado en la finca El Madrigal en la vereda Chepero del municipio de Cumaral – Meta, en zona rural.</p> <p>Terreno plano con cobertura vegetal abundante correspondiente a pastos, extensiones de potreros destinados para ganadería.</p> <p>Entre las principales fuentes de ruido se perciben ruidos provenientes de la fauna presente en el sector entre ellos canto de aves, grillos, chicharras, ranas, cigarras, animales domésticos como lo son el ganado, caballos y perros; aproximadamente a 500 metros se encuentra la vía Cumaral Veracruz en donde se evidencia constante flujo vehicular al igual que motocicletas.</p> <p>El micrófono se ubicó a 4 metros sobre el nivel del suelo. A una distancia de 1 metro aproximadamente de la fuente principal de generación de ruido.</p> <p>Altitud: 361 m.s.n.m.</p>

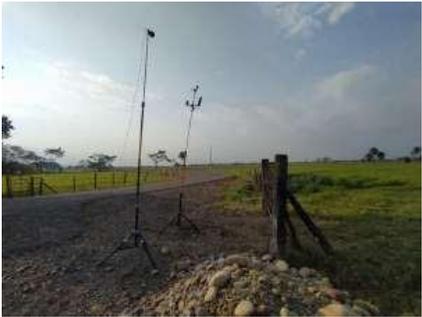
Jornada diurna	<p>Punto de monitoreo ubicado en la vereda Vega Grande del municipio de Restrepo – Meta, en zona rural.</p> <p>Terreno ondulado con cobertura vegetal abundante correspondiente a pastos, extensiones de potreros destinados para ganadería.</p> <p>Entre las principales fuentes de ruido se perciben ruidos provenientes de la fauna presente en el sector entre ellos canto de aves, insectos, grillos, chicharras, animales domésticos como lo son el ganado y aves de corral, actividades de los habitantes del sector (paso de habitantes y música proveniente de finca aledaña); aproximadamente a 1 metro se encuentra una vía pavimentada en donde se evidencia el paso esporádico de vehículos al igual que motocicletas.</p> <p>El micrófono se ubicó a 4 metros sobre el nivel del suelo. A una distancia de 1 metro aproximadamente de la fuente principal de generación de ruido.</p> <p>Altitud: 253 m.s.n.m.</p>

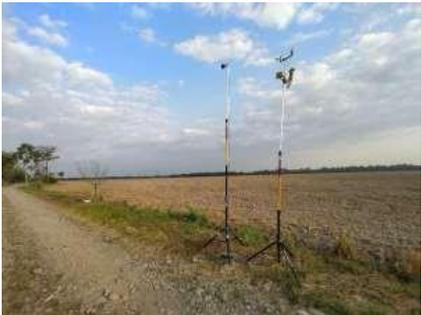
<p>Jornada diurna</p>	<p>Punto de monitoreo ubicado en la vereda Inspección San Nicolas del municipio de Cumaral– Meta en zonarural. (Dentro del campamento de maquinistas y paleteros).</p> <p>Terreno plano con cobertura vegetal abundante correspondiente a pastos, extensiones de potreros destinados para ganadería.</p> <p>Entre las principales fuentes de ruido se perciben ruidos provenientes de la fauna presente en el sector entre ellos canto de aves, grillos, chicharras, insectos, animales domésticos como aves de corral, paso cercano (10 metros aprox.) de cuerpo de gúa, aproximadamente a 100 metros se encuentra el campamento donde se evidencia el paso constante de vehículos de carga pesada, maquinaria en operación y paso esporádico de motocicletas.</p> <p>El micrófono se ubicó a 4 metros sobre el nivel del suelo. A una distancia de 1 metro aproximadamente de la fuente principal de generación de ruido.</p> <p>Altitud: 244 m.s.n.m.</p>

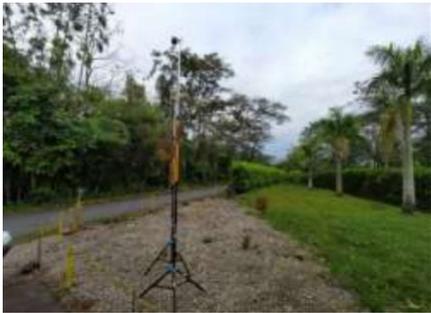
<p>Jornada diurna</p>	<p>Punto de monitoreo ubicado en la vereda Balcones del municipio de Restrepo – Meta. Se evidencia vegetación abundante arbórea y arbustiva en el sitio donde se instaló el equipo para la medición. Los habitantes de la comunidad no permiten la medición en este punto para la jornada nocturna en día hábil.</p> <p>Las principales fuentes de ruido que se evidenciaron provienen principalmente del tráfico vehicular mixto en la zona (vehículos de carga pesada, vehículos particulares y motocicletas), de igual forma se perciben ruidos provenientes de los habitantes del sector (personas hablando y escuchando música (predio aledaño)), fauna presente en el sector entre ellos monos, canto de aves, grillos, ranas, insectos y animales domésticos como perros ladrando.</p> <p>El micrófono se ubicó a 4 metros sobre el nivel del suelo. A una distancia de 1 metro aproximadamente de la fuente principal de generación de ruido.</p> <p>Altitud: 410 m.s.n.m.</p>

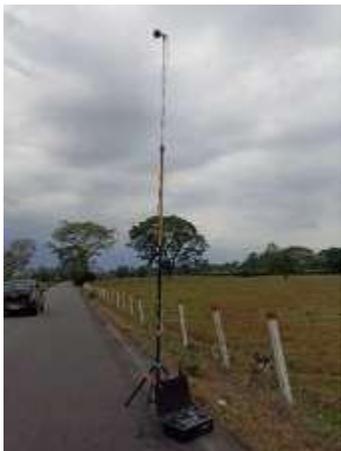
<p>Jornada diurna</p>	<p>Punto de monitoreo ubicado en la vereda Balcones del municipio de Restrepo – Meta en la zona rural, a un costado de la vía de acceso a la vereda los Medios, la cual se encuentra pavimentada, a sus alrededores se evidencia vegetación arbórea y zonas de pastizales destinadas a actividades ganaderas. Los habitantes de la comunidad no permiten la medición en este punto para la jornada nocturna en día hábil.</p> <p>Las principales fuentes de ruido que se evidenciaron provienen principalmente del tráfico vehicular mixto en la zona (vehículos de carga pesada, vehículos particulares y motocicletas), de igual forma se perciben ruidos provenientes de los habitantes del sector (personas hablando), fauna presente en el sector entre ellos, canto de aves, insectos, grillos, cigarras, ranas, sapos y animales domésticos como perros ladrando.</p> <p>El micrófono se ubicó a 4 metros sobre el nivel del suelo. A una distancia de 1 metro aproximadamente de la fuente principal de generación de ruido.</p> <p>Altitud: 395 m.s.n.m.</p>

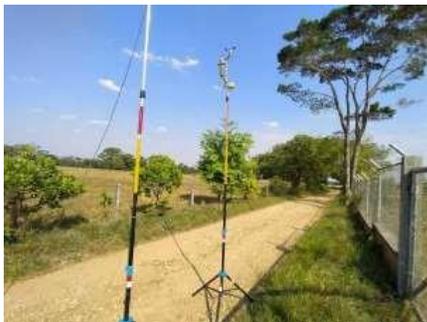
<p>Jornada diurna</p>	<p>Punto de monitoreo ubicado en la vereda Cuarteles del municipio de Cumaral – Meta, a un costado de una vía sin pavimentar y a un costado de una instalación pequeña de EDESA la cual se encuentra sin operación.</p> <p>Las principales fuentes de ruido que se evidenciaron provienen principalmente del tráfico vehicular mixto en la zona (vehículos de carga pesada, vehículos particulares y motocicletas), de igual forma se perciben ruidos provenientes de los habitantes del sector (personas hablando y escuchando música) y los ruidos provenientes de la fauna presente en el sector entre ellos, canto de aves, insectos y animales domésticos como el ganado y perros ladrando.</p> <p>El micrófono se ubicó a 4 metros sobre el nivel del suelo. A una distancia de 1 metro aproximadamente de la fuente principal de generación de ruido.</p> <p>Altitud: 265 m.s.n.m.</p>

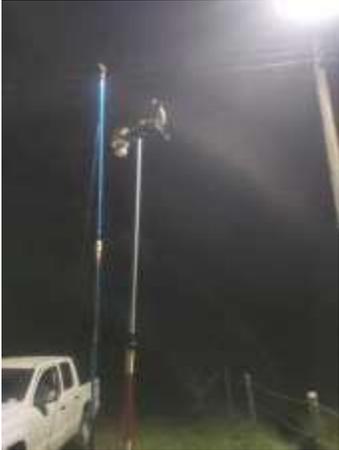
Jornada nocturna	<p>Punto de monitoreo ubicado en la vereda San Antonio del municipio de Cumaral – Meta en la zona rural.</p> <p>Se evidencian viviendas cercanas al punto, aproximadamente a 150 metros, de igual forma el sitio de monitoreo presenta vegetación abundante arbórea, arbustiva y potreros destinados para ganadería.</p> <p>Las principales fuentes de ruido que se evidenciaron provienen principalmente del tráfico vehicular mixto en la zona (vehículos de carga pesada y vehículos particulares), los ruidos provenientes de los habitantes del sector (personas hablando, niños llorando y escuchando música), de igual forma se perciben ruidos provenientes de la fauna presente en el sector entre ellos, canto de aves, insectos, sapos, chicharras, y animales domésticos como el ganado, caballos, aves de corral y perros ladrando.</p> <p>El micrófono se ubicó a 4 metros sobre el nivel del suelo. A una distancia de 1 metro aproximadamente de la fuente principal de generación de ruido.</p> <p>Altitud: 398 m.s.n.m.</p>

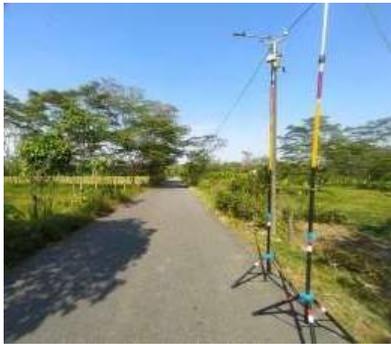
Jornada diurna	<p>Punto de monitoreo ubicado en la vereda San Antonio del municipio de Cumaral – Meta, al costado de una vía la cual se encuentra pavimentada, a sus alrededores se evidencian grandes extensiones de tierra destinadas a potreros para actividades de agricultura y ganadería.</p> <p>Las principales fuentes de ruido que se evidenciaron provienen principalmente del tráfico vehicular mixto en la zona (vehículos de carga pesada, vehículos particulares y motocicletas), paso de avioneta, se perciben ruidos provenientes de los habitantes del sector (personas hablando), de igual forma se perciben ruidos provenientes de la fauna presente en el sector entre ellos, canto de aves, insectos, grillos, chicharras, y animales domésticos como el ganado y perros ladrando.</p> <p>El micrófono se ubicó a 4 metros sobre el nivel del suelo. A una distancia de 1 metro aproximadamente de la fuente principal de generación de ruido.</p> <p>Altitud: 406 m.s.n.m.</p>

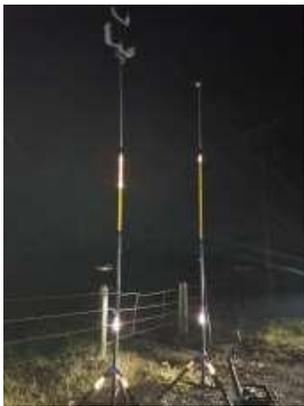
<p>Jornada nocturna</p>	<p>Punto de monitoreo ubicado en la vereda La Floresta del municipio de Restrepo – Meta, a un costado de la vía de acceso a las fincas de la zona, la vegetación característica del área corresponde a pastos de baja altura y se evidencian arboles de gran altura.</p> <p>Las principales fuentes de ruido que se evidenciaron provienen principalmente del tráfico vehicular y los sonidos emitidos por la fauna, entre ellos aves, anfibios e insectos.</p> <p>Los habitantes de la comunidad no permiten la medición en el punto RA_10 para el día no hábil jornada diurna y nocturna y día hábil jornada nocturna, debido a la manifestación de su inconformidad (conducta agresiva) por el desarrollo de las actividades en el área.</p> <p>El micrófono se ubicó a 4 metros sobre el nivel del suelo.</p> <p>Altitud: 379 m.s.n.m.</p>

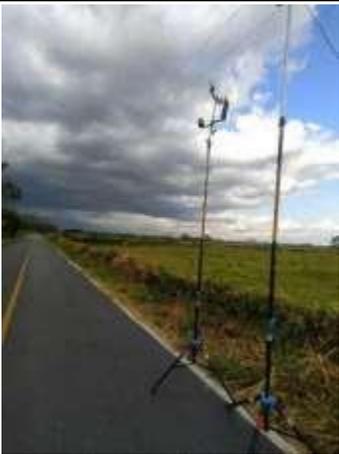
<p>Jornada diurna</p>	<p>Punto de monitoreo ubicado en la vereda San Jorge del municipio de Restrepo – Meta en la zona rural, a un costado de una vía pavimentada, la vegetación característica del área corresponde a pastos de mediana altura (zonas dedicadas a la ganadería) y se evidencian arboles de gran altura y algunos arbustos.</p> <p>Las principales fuentes de ruido que se evidenciaron provienen principalmente del tráfico vehicular mixto en la zona (vehículos de carga pesada, vehículos particulares y motocicletas), utilización de maquinaria en finca aledaña, paso de avioneta; de igual forma se perciben ruidos provenientes de la fauna presente en el sector entre ellos, canto de aves, insectos, grillos, y animales domésticos como el ganado, aves de corral y perros ladrando.</p> <p>El micrófono se ubicó a 4 metros sobre el nivel del suelo. A una distancia de 1 metro aproximadamente de la fuente principal de generación de ruido.</p> <p>Altitud: 358 m.s.n.m.</p>

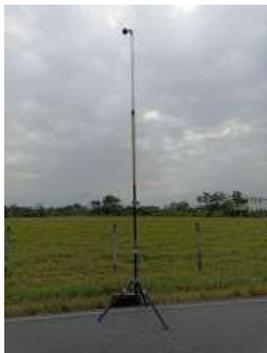
Jornada diurna	<p>Punto de monitoreo ubicado en la vereda La Floresta del municipio de Restrepo – Meta a un costado de una vía pavimentada. A sus alrededores se evidencian grandes extensiones de tierra destinadas a potreros para actividades de agricultura y ganadería.</p> <p>Las principales fuentes de ruido que se evidenciaron provienen principalmente del tráfico vehicular mixto en la zona (vehículos de carga pesada, vehículos particulares y motocicletas), paso de avión; de igual forma se perciben ruidos provenientes de personas cantando, música en finca alemana y la fauna presente en el sector entre ellos, canto de aves, insectos, grillos, anfibios y animales domésticos como el ganado y perros ladrando.</p> <p>El micrófono se ubicó a 4 metros sobre el nivel del suelo.</p> <p>Altitud: 360 m.s.n.m.</p>

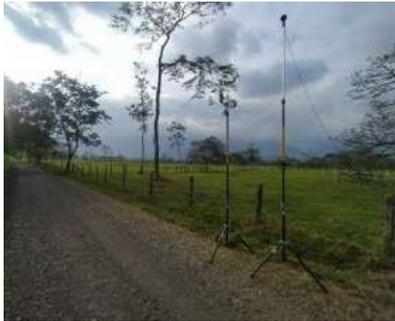
Jornada diurna	<p>Punto de monitoreo ubicado en la vereda Caney Bajo del municipio de Restrepo – Meta en zona rural, al final de la vía de acceso a las fincas. Se evidencia vegetación arbórea y arbustiva a los alrededores del mismo.</p> <p>Las principales fuentes de ruido que se evidenciaron provienen principalmente del tráfico vehicular mixto en la zona, de igual forma se perciben ruidos provenientes de la fauna presente en el sector entre ellos, canto de aves, insectos, anfibios y animales domésticos como perros ladrando.</p> <p>El micrófono se ubicó a 4 metros sobre el nivel del suelo.</p> <p>Altitud: 439 m.s.n.m.</p>	
NOMBRE DEL PUNTO	COORDENADAS ORIGEN NACIONAL	
	NORTE	ESTE
RA_14	2026602,516	4941587,26
<b>DESCRIPCIÓN DEL PUNTO</b>

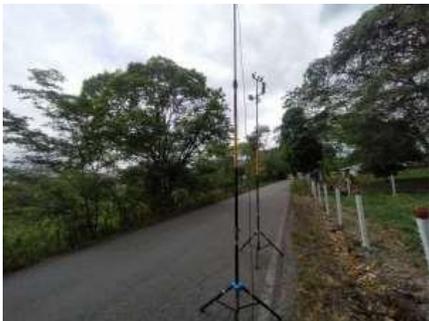
Jornada diurna	<p>Punto de monitoreo ubicado en la vereda la Floresta del municipio de Restrepo – Meta, a un costado de una vía pavimentada, a sus alrededores se evidencian grandes extensiones de tierra destinadas a potreros para actividades de agricultura y ganadería de igual forma existen árboles de gran altura.</p> <p>Las principales fuentes de ruido que se evidenciaron provienen principalmente del tráfico vehicular mixto en la zona (vehículos de carga pesada, vehículos particulares y motocicletas); de igual forma se perciben ruidos provenientes de personas escuchando música y la fauna presente en el sector entre ellos, canto de aves, insectos, grillos, anfibios y animales domésticos como el ganado y perros ladrando.</p> <p>El micrófono se ubicó a 4 metros sobre el nivel del suelo.</p> <p>Altitud: 413 m.s.n.m.</p>

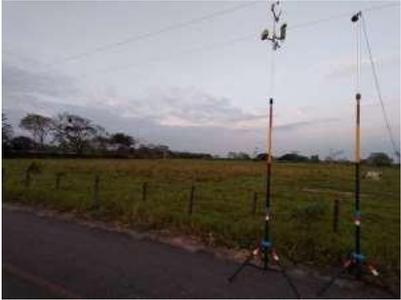
<p>Jornada diurna</p>	<p>Punto de monitoreo ubicado en la vereda Yari del municipio de Cumaral – Meta en zona rural, a un costado de una vía pavimentada, a sus alrededores se evidencia vegetación arbórea y arbustiva y zonas con pastizales utilizadas para fines ganaderos y agrícolas. Los habitantes de la comunidad no permiten la medición en este punto para la jornada nocturna en día hábil.</p> <p>Las principales fuentes de ruido que se evidenciaron provienen principalmente del tráfico vehicular mixto en la zona (vehículos de carga pesada, vehículos particulares y motocicletas); de igual forma se perciben ruidos provenientes de la fauna presente en el sector entre ellos, canto de aves, insectos, grillos y animales domésticos como el ganado y perros ladrando.</p> <p>El micrófono se ubicó a 4 metros sobre el nivel del suelo. A una distancia de 1 metros aproximadamente de la fuente principal de generación de ruido.</p> <p>Altitud: 400 m.s.n.m.</p>

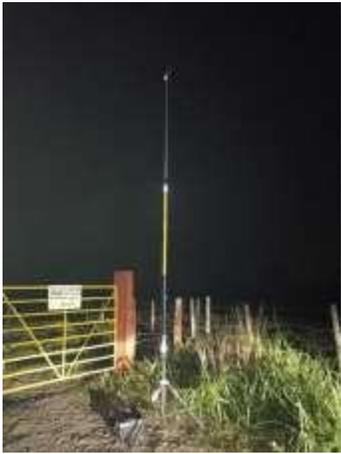
<p>Jornada nocturna</p>	<p>Punto de monitoreo ubicado en la vereda Yari del municipio de Cumaral – Meta. Se evidencian grandes extensiones de tierra destinadas a potreros para actividades de agricultura y ganadería. Aproximadamente a 1 km se encuentra la variante Cumaral.</p> <p>Las principales fuentes de ruido que se evidenciaron provienen principalmente del tráfico vehicular mixto en la zona (vehículos de carga pesada, vehículos particulares y motocicletas), paso de avión; de igual forma se perciben ruidos provenientes de personas trabajando en las fincas y la fauna presente en el sector entre ellos, canto de aves, insectos, grillos, chicharras, anfibios y animales domésticos como el ganado, caballos y perros ladrando.</p> <p>El micrófono se ubicó a 4 metros sobre el nivel del suelo.</p> <p>Altitud: 383 m.s.n.m.</p>

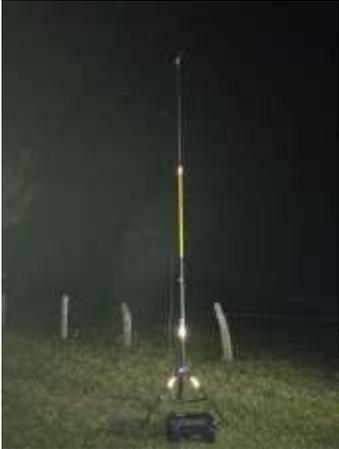
<p>Jornada nocturna</p>	<p>Punto de monitoreo ubicado en la vereda Yari del municipio de Cumaral – Meta en zona rural a un costado de una vía carretable. Se evidencian grandes extensiones de tierra destinadas a potreros para actividades de agricultura y ganadería.</p> <p>Las principales fuentes de ruido que se evidenciaron provienen principalmente del tráfico vehicular mixto en la zona (vehículos de carga pesada, vehículos particulares y motocicletas); de igual forma se perciben ruidos provenientes de la fauna presente en el sector entre ellos, canto de aves, insectos, anfibios y animales domésticos como el ganado y perros ladrando.</p> <p>El micrófono se ubicó a 4 metros sobre el nivel del suelo. A una distancia de 1 metro aproximadamente de la fuente principal de generación de ruido.</p> <p>Altitud: 368 m.s.n.m.</p>

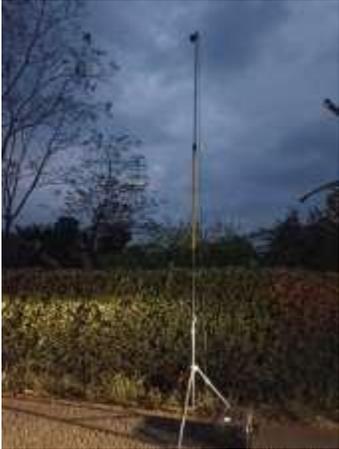
<p>Jornada nocturna</p>	<p>Punto de monitoreo ubicado en la vereda Sardinata del municipio de Restrepo – Meta, a un costado de una vía de acceso pavimentada. Se evidencian grandes extensiones de tierra destinadas a potreros para actividades de ganadería.</p> <p>Las principales fuentes de ruido que se evidenciaron provienen principalmente del tráfico vehicular mixto en la zona (vehículos de carga pesada, vehículos particulares y motocicletas), personas hablando, música en finca aledaña; de igual forma se perciben ruidos provenientes de la fauna presente en el sector entre ellos, canto de aves, insectos, chicharras, anfibios y animales domésticos como el ganado y perros ladrando.</p> <p>El micrófono se ubicó a 4 metros sobre el nivel del suelo.</p> <p>Altitud: 399 m.s.n.m.</p>

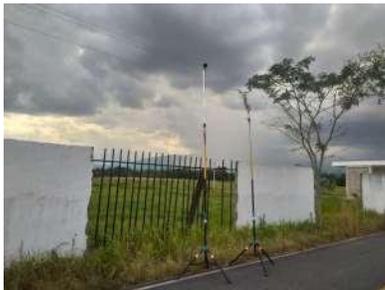
<p>Jornada diurna</p>	<p>Punto de monitoreo ubicado en la vereda la Floresta del municipio de Restrepo – Meta en zona rural, a un costado de una vía de acceso pavimentada. A su alrededor se evidencia una amplia extensión de tierra destinada para ejecución de un proyecto de vivienda.</p> <p>Las principales fuentes de ruido que se evidenciaron provienen principalmente del tráfico vehicular mixto en la zona (vehículos de carga pesada, vehículos particulares y motocicletas), música en finca aledaña; de igual forma se perciben ruidos provenientes de la fauna presente en el sector entre ellos, canto de aves, insectos, grillos y animales domésticos como el ganado y perros ladrando.</p> <p>El micrófono se ubicó a 4 metros sobre el nivel del suelo. A una distancia de 1 metro aproximadamente de la fuente principal de generación de ruido.</p> <p>Altitud: 378 m.s.n.m.</p>

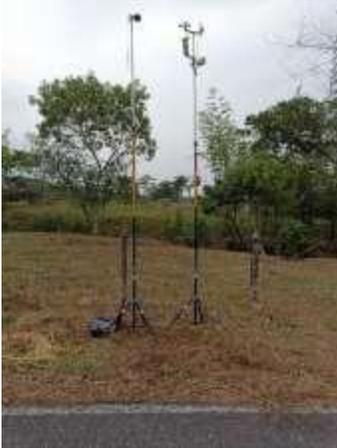
<p>Jornada diurna</p>	<p>Punto de monitoreo ubicado en la vereda Vega Grande del municipio de Restrepo – Meta. Se evidencian grandes extensiones de tierra destinadas a potreros para actividades de agricultura y ganadería. En sentido Norte se encuentra el paso de un cuerpo de agua.</p> <p>Las principales fuentes de ruido que se evidenciaron provienen principalmente del tráfico vehicular mixto en la zona (vehículos de carga pesada, vehículos particulares y motocicletas), el paso de un cuerpo de agua; de igual forma se perciben sonidos provenientes de la fauna presente en el sector entre ellos, canto de aves, insectos, chicharras, grillos y animales domésticos como el ganado.</p> <p>El micrófono se ubicó a 4 metros sobre el nivel del suelo.</p> <p>Altitud: 365 m.s.n.m.</p>

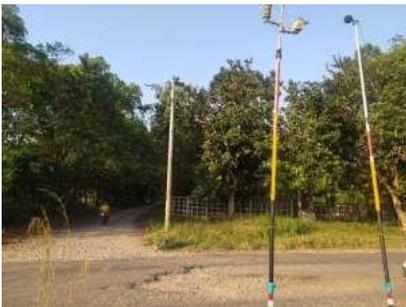
<p>Jornada diurna</p>	<p>Punto de monitoreo ubicado en la vereda Venturosa del municipio de Cumaral – Meta en zona rural a un costado de la vía Cumaral – Veracruz, al noroccidente se encuentra una vía de ingreso a un colegio y una empresa de productos lácteos. Se evidencian grandes extensiones de tierra destinadas a potreros para actividades de agricultura y ganadería.</p> <p>Las principales fuentes de ruido que se evidenciaron provienen principalmente del tráfico vehicular mixto en la zona (vehículos de carga pesada, vehículos particulares y motocicletas); de igual forma se perciben los sonidos provenientes de la fauna presente en el sector entre ellos, canto de aves, insectos y animales domésticos como el ganado.</p> <p>El micrófono se ubicó a 4 metros sobre el nivel del suelo. A una distancia de 1 metro aproximadamente de la fuente principal de generación de ruido.</p> <p>Altitud: 285 m.s.n.m.</p>

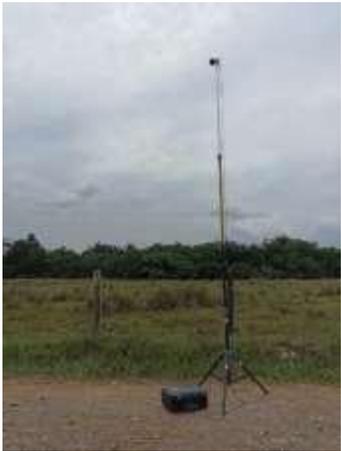
<p>Jornada diurna</p>	<p>Punto de monitoreo ubicado en la vereda Venturosa del municipio de Cumaral – Meta, a un costado de una vía de acceso sin pavimentar. Se evidencian grandes extensiones de tierra destinadas a potreros para actividades de agricultura y ganadería.</p> <p>Las principales fuentes de ruido que se evidenciaron provienen principalmente del tráfico vehicular mixto en la zona (vehículos de carga pesada, vehículos particulares y motocicletas); de igual forma se perciben ruidos provenientes de la fauna presente en el sector entre ellos, canto de aves, insectos, anfibios y animales domésticos como el ganado.</p> <p>El micrófono se ubicó a 4 metros sobre el nivel del suelo. A una distancia de 1 metro aproximadamente de la fuente principal de generación de ruido.</p> <p>Altitud: 340 m.s.n.m.</p>

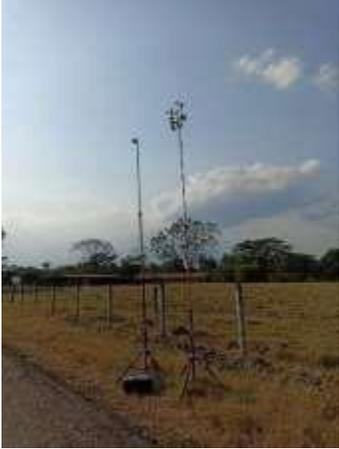
<p>Jornada diurna</p>	<p>Punto de monitoreo ubicado en la vereda Venturosa del municipio de Cumaral – Meta en zona rural, a un costado de la vía Veracruz, la cual se encuentra sin pavimentar, a sus alrededores se evidencia vegetación abundante correspondiente a pastos destinados con fines ganaderos.</p> <p>Las principales fuentes de ruido que se evidenciaron provienen principalmente del tráfico vehicular mixto en la zona (vehículos de carga pesada, vehículos particulares y motocicletas); de igual forma se perciben ruidos provenientes de la fauna presente en el sector entre ellos, canto de aves, insectos.</p> <p>El micrófono se ubicó a 4 metros sobre el nivel del suelo.</p> <p>Altitud: 339 m.s.n.m.</p>	
NOMBRE DEL PUNTO	COORDENADAS ORIGEN NACIONAL	
	NORTE	ESTE
RA_24	2028973,639	4953738,415

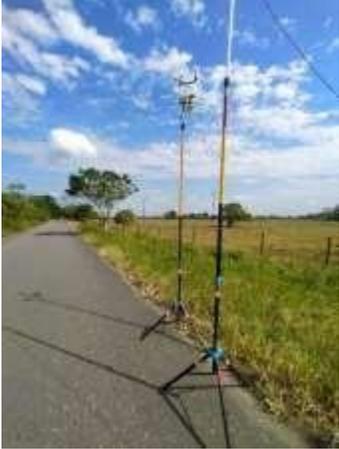
<p>Jornada diurna</p>	<p>Punto de monitoreo ubicado en la vereda Cheperodel municipio de Cumaral – Meta, a un costado de la vía sin pavimentar Cumaral – Veracruz. Se evidencian grandes extensiones de tierra destinadas a potreros para actividades de agricultura y ganadería.</p> <p>Las principales fuentes de ruido que se evidenciaron provienen principalmente del tráfico vehicular mixto en la zona (vehículos de carga pesada, vehículos particulares y motocicletas); de igual forma se perciben sonidos provenientes de la fauna presente en el sector entre ellos, canto de aves, anfibios, insectos y animales domésticos como el ganado.</p> <p>El micrófono se ubicó a 4 metros sobre el nivel del suelo. A una distancia de 1 metro aproximadamente de la fuente principal de generación de ruido.</p> <p>Altitud: 354 m.s.n.m.</p>

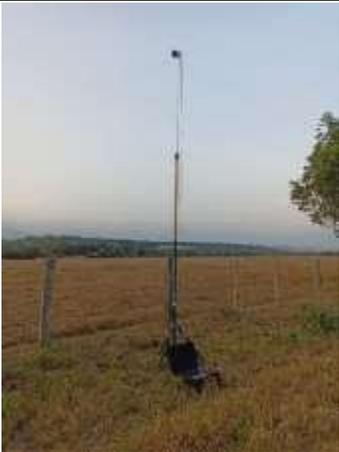
<p>Jornada diurna</p>	<p>Punto de monitoreo ubicado en la vereda Cheperodel municipio de Cumaral – Meta en zona rural. Se evidencian grandes extensiones de tierra destinadas a potreros para actividades de agricultura y ganadería.</p> <p>Las principales fuentes de ruido que se evidenciaron provienen principalmente de lafauna presente en el sector entre ellos, canto de aves, anfibios, insectos y animales domésticos como el ganado.</p> <p>El micrófono se ubicó a 4 metros sobre el nivel del suelo. A una distancia de 1 metro aproximadamente de la fuente principal de generación de ruido.</p> <p>Altitud: 352 m.s.n.m.</p>	
NOMBRE DEL PUNTO	COORDENADAS ORIGEN NACIONAL	
	NORTE	ESTE
RA_26	2024588,803	4947625,119
DESCRIPCIÓN DEL PUNTO

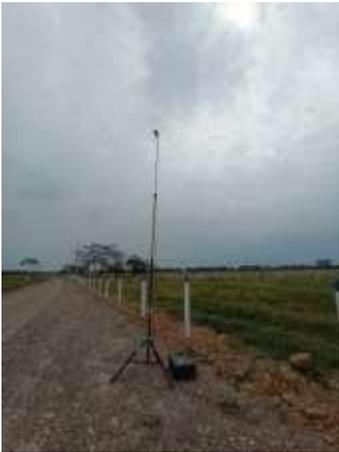
<p>Jornada diurna</p>	<p>Punto de monitoreo ubicado en la vereda el Palmar del municipio de Cumaral – Meta, a un costado de una vía de acceso, la cual se encuentra sin pavimentar. Se evidencian grandes extensiones de tierra destinadas a potreros para actividades de agricultura y ganadería.</p> <p>Las principales fuentes de ruido que se evidenciaron provienen principalmente del tráfico vehicular mixto en la zona (vehículos de carga pesada, vehículos particulares y motocicletas), música en finca aledaña, ruido de maquinaria; de igual forma se perciben ruidos provenientes de lafauna presente en el sector entre ellos, canto de aves, anfibios, insectos y animales domésticos como aves de corral y perros ladrando.</p> <p>El micrófono se ubicó a 4 metros sobre el nivel del suelo. A una distancia de 1 metro aproximadamente de la fuente principal de generación de ruido.</p> <p>Altitud: 360 m.s.n.m.</p>

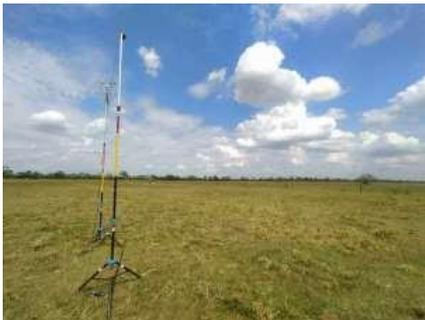
<p>Jornada diurna</p>	<p>Punto de monitoreo ubicado en la vereda el Palmar del municipio de Cumaral – Meta, en zonarural. Se evidencian grandes extensiones de tierra destinadas a potreros para actividades de agricultura y ganadería.</p> <p>Las principales fuentes de ruido que se evidenciaron provienen principalmente del tráfico vehicular mixto en la zona (vehículos de carga pesada, vehículos particulares y motocicletas); de igual forma se perciben ruidos provenientes de la fauna presente en el sector entre ellos, canto de aves, anfibios, insectos, grillos, chicharras y animales domésticos como ganado y perros ladrando.</p> <p>El micrófono se ubicó a 4 metros sobre el nivel del suelo. A una distancia de 1 metro aproximadamente de la fuente principal de generación de ruido.</p> <p>Altitud: 360 m.s.n.m.</p>

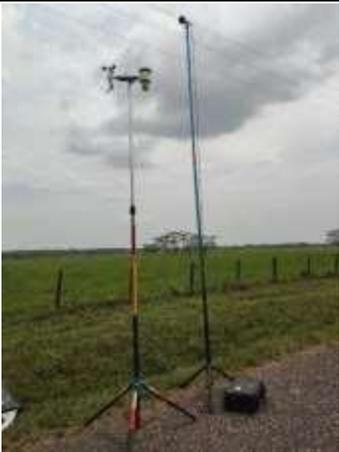
<p>Jornada diurna</p>	<p>Punto de monitoreo ubicado en la vereda el Palmar del municipio de Cumaral – Meta, a un costado de una vía semipavimentada. Se evidencian grandes extensiones de tierra destinadas a potreros para actividades de agricultura y ganadería.</p> <p>Las principales fuentes de ruido que se evidenciaron provienen principalmente del paso vehicular intermitente mixto en la zona (vehículos de carga pesada, vehículos particulares y motocicletas); de igual forma se perciben ruidos provenientes de la fauna presente en el sector entre ellos, canto de aves, anfibios, insectos y animales domésticos como ganado.</p> <p>El micrófono se ubicó a 4 metros sobre el nivel del suelo.</p> <p>Altitud: 308 m.s.n.m.</p>

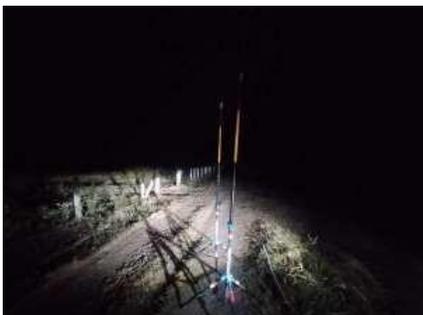
Jornada nocturna	<p>Punto de monitoreo ubicado en la vereda el Palmar del municipio de Cumaral – Meta en zonarural a un costado de una vía sin pavimentar.</p> <p>Las principales fuentes de ruido que se evidenciaron provienen principalmente del paso vehicular intermitente mixto en la zona (vehículos de carga pesada, vehículos particulares y motocicletas); de igual forma se perciben ruidos provenientes de la fauna presente en el sector entre ellos, canto de aves, monos, anfibios e insectos.</p> <p>El micrófono se ubicó a 4 metros sobre el nivel del suelo. A una distancia de 1 metro aproximadamente de la fuente principal de generación de ruido.</p> <p>Altitud: 317 m.s.n.m.</p>	
NOMBRE DEL PUNTO	COORDENADAS ORIGEN NACIONAL	
	NORTE	ESTE
RA_30	2025762,618	4957012,365
<b>DESCRIPCIÓN DEL PUNTO</b>

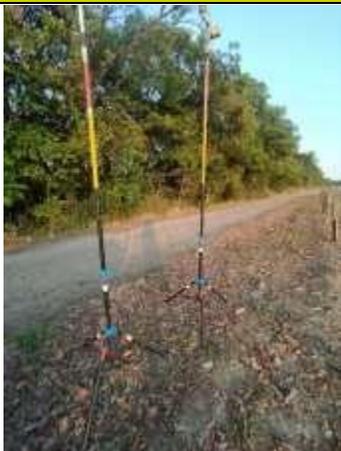
Jornada diurna	<p>Punto de monitoreo ubicado en la vereda Laguna Brava del municipio de Cumaral – Meta, al costado de una vía sin pavimentar. Se evidencian grandes extensiones de tierra destinadas a potreros para actividades de agricultura y ganadería.</p> <p>Las principales fuentes de ruido que se evidenciaron provienen principalmente del tráfico vehicular mixto en la zona (vehículos de carga pesada, vehículos particulares y motocicletas); de igual forma se perciben ruidos provenientes de la fauna presente en el sector entre ellos, canto de aves, anfibios, monos, insectos y animales domésticos como ganado.</p> <p>El micrófono se ubicó a 4 metros sobre el nivel del suelo. A una distancia de 1 metro aproximadamente de la fuente principal de generación de ruido.</p> <p>Altitud: 346 m.s.n.m.</p>	
NOMBRE DEL PUNTO	COORDENADAS ORIGEN NACIONAL	
	NORTE	ESTE
RA_31	2023717,697	4960511,955
<b>DESCRIPCIÓN DEL PUNTO</b>

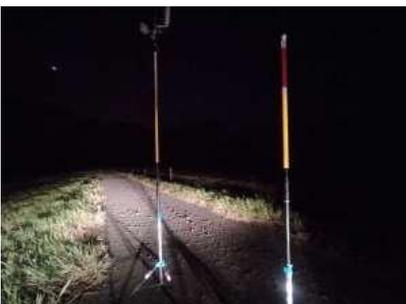
Jornada diurna	<p>Punto de monitoreo ubicado en la vereda Laguna Brava del municipio de Cumaral – Meta, en zona rural sobre una vía sin pavimentar.</p> <p>Las principales fuentes de ruido que se evidenciaron provienen principalmente del paso intermitente vehicular en la zona (vehículos y motocicletas), paso de un avión; de igual forma se perciben ruidos provenientes de la fauna presente en el sector entre ellos, canto de aves, anfibios, insectos y animales domésticos como ganado y perros ladrando.</p> <p>El micrófono se ubicó a 4 metros sobre el nivel del suelo. A una distancia de 1 metro aproximadamente de la fuente principal de generación de ruido.</p> <p>Altitud: 328 m.s.n.m.</p>

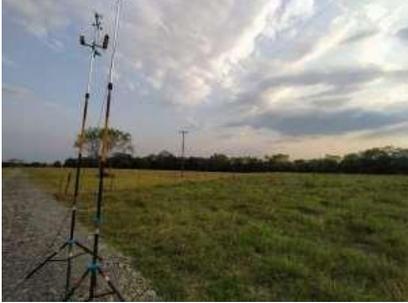
<p>Jornada diurna</p>	<p>Punto de monitoreo ubicado en la vereda Laguna Brava del municipio de Cumaral– Meta, a un costado de la vía de acceso a la finca "Santa Ana". Se evidencian grandes extensiones de tierra destinadas a potreros para actividades de agricultura y ganadería.</p> <p>Las principales fuentes de ruido que se evidenciaron provienen principalmente de la fauna presente en el sector entre ellos, canto de aves, micos, anfibios, insectos y animales domésticos como ganado.</p> <p>El micrófono se ubicó a 4 metros sobre el nivel del suelo. A una distancia de 1 metro aproximadamente de la fuente principal de generación de ruido.</p> <p>Altitud: 270 m.s.n.m.</p>	
	COORDENADAS ORIGEN NACIONAL	
NOMBRE DEL PUNTO	NORTE	ESTE
RA_33	2026983,851	4961295,951
DESCRIPCIÓN DEL PUNTO

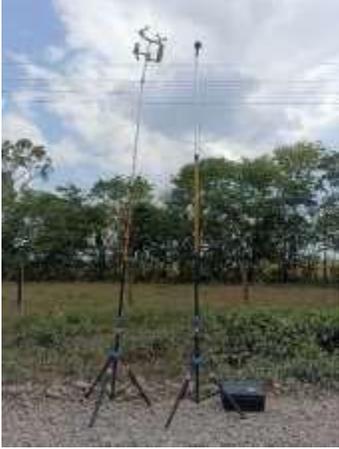
<p>Jornada diurna</p>	<p>Punto de monitoreo ubicado en la vereda Laguna Brava del municipio de Cumaral – Meta, en zona rural, a un costado de una vía sin pavimentar. Se evidencia una extensión de bosque y tierras destinadas a potreros para actividades de agricultura y ganadería.</p> <p>Las principales fuentes de ruido que se evidenciaron provienen principalmente del paso vehicular en la zona (vehículos de carga pesada, liviana y motocicletas); de igual forma se perciben ruidos provenientes de la fauna presente en el sector entre ellos, canto de aves e insectos.</p> <p>El micrófono se ubicó a 4 metros sobre el nivel del suelo. A una distancia de 1 metro aproximadamente de la fuente principal de generación de ruido.</p> <p>Altitud: 335 m.s.n.m.</p>

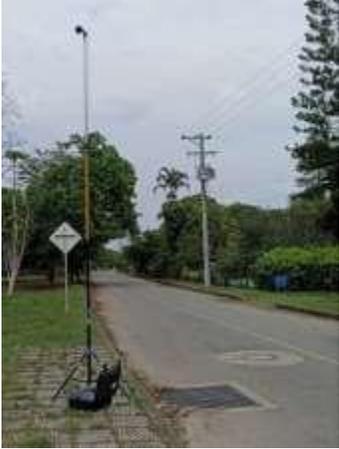
<p style="text-align: center;">Jornada diurna</p>	<p>Punto de monitoreo ubicado en la vereda inspección de presentado del municipio de Cumaral – Meta, a un costado de una vía la cual se encuentra pavimentada. A sus alrededores se evidencia vegetación arbórea y arbustiva, una vivienda semiabandonada, el ingreso aun cultivo de palmas, un colegio y unas canchas de futbol.</p> <p>Las principales fuentes de ruido que se evidenciaron provienen principalmente del paso vehicular en la zona (vehículos de carga pesada, tractor, vehículo con megáfono y motocicletas), paso de personas conversando, personas trabajando en poda de árboles; de igual forma se perciben ruidos provenientes de la fauna presente en el sector entre ellos, canto de aves e insectos y animales domésticos.</p> <p>El micrófono se ubicó a 4 metros sobre el nivel del suelo. A una distancia de 1 metro aproximadamente de la fuente principal de generación de ruido.</p> <p>Altitud: 310 m.s.n.m.</p>

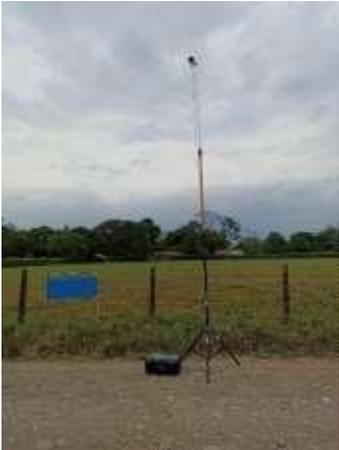
<p style="text-align: center;">Jornada diurna</p>	<p>Punto de monitoreo ubicado en la vereda inspección de presentado del municipio de Cumaral – Meta en zona rural, aproximadamente a 500 metros de la vía principal. A sus alrededores se evidencia una extensión de bosque y tierras destinadas a potreros para actividades de agricultura y ganadería.</p> <p>Las principales fuentes de ruido que se evidenciaron provienen principalmente del paso vehicular en la zona (vehículos de carga pesada, liviana y motocicletas); de igual forma se perciben ruidos provenientes de la fauna presente en el sector entre ellos, canto de aves e insectos y animales domésticos (perros ladrando).</p> <p>El micrófono se ubicó a 4 metros sobre el nivel del suelo. A una distancia de 1 metro aproximadamente de la fuente principal de generación de ruido.</p> <p>Altitud: 310 m.s.n.m.</p>

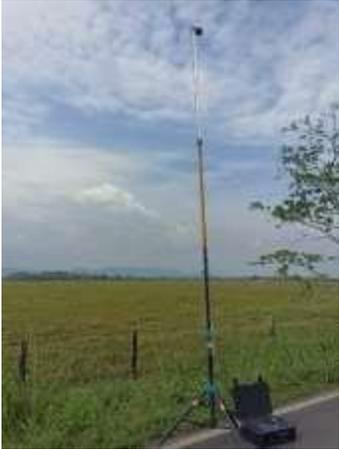
<p>Jornada diurna</p>	<p>Punto de monitoreo ubicado en la vereda inspección de presentado del municipio de Cumaral – Meta, a un costado de la vía la cual se encuentra pavimentada y al costado sur de la finca Rancho Carmelita. Se evidencian grandes extensiones de tierra destinadas a potreros para actividades de agricultura y ganadería.</p> <p>Las principales fuentes de ruido que se evidenciaron provienen principalmente del tráfico vehicular mixto en la zona (vehículos de carga pesada, vehículos particulares y motocicletas), maquinaria trabajando en finca aledaña; de igual forma se perciben ruidos provenientes de la fauna presente en el sector entre ellos, canto de aves, anfibios, grillos e insectos y animales domésticos (perros ladrando).</p> <p>El micrófono se ubicó a 4 metros sobre el nivel del suelo. A una distancia de 1 metro aproximadamente de la fuente principal de generación de ruido.</p> <p>Altitud: 324 m.s.n.m.</p>

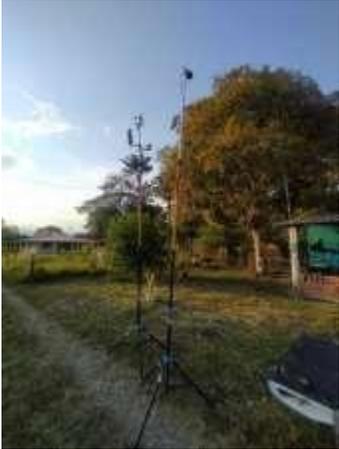
<p>Jornada diurna</p>	<p>Punto de monitoreo ubicado en la vereda San Jorge del municipio de Restrepo – Meta en zona rural. A sus alrededores se evidencia vegetación arbustiva y arbórea abundante, al igual que cultivos de plátanos.</p> <p>Las principales fuentes de ruido que se evidenciaron provienen principalmente del paso de motocicletas e ingreso a la finca, actividades cotidianas de los residentes de la vivienda, paso de avioneta; de igual forma se perciben ruidos provenientes de la fauna presente en el sector entre ellos, canto de aves, guacamayas e insectos y animales domésticos (perros ladrando, mugir del ganado, toros, loros y aves de corral).</p> <p>El micrófono se ubicó a 4 metros sobre el nivel del suelo. A una distancia de 1 metro aproximadamente de la fuente principal de generación de ruido.</p> <p>Altitud: 354 m.s.n.m.</p>

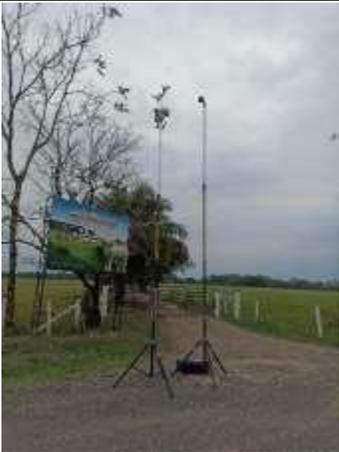
<p>Jornada diurna</p>	<p>Punto de monitoreo ubicado en la vereda Vega Grande del municipio de Restrepo – Meta, a un costado de una vía la cual se encuentra pavimentada. Se evidencia vegetación arbórea y arbustiva y grandes extensiones de tierra destinadas a potreros para actividades de agricultura y ganadería.</p> <p>Las principales fuentes de ruido que se evidenciaron provienen principalmente del tráfico vehicular mixto en la zona (vehículos de carga pesada, vehículos particulares y motocicletas), paso de personas; de igual forma se perciben ruidos provenientes de la fauna presente en el sector entre ellos, canto de aves, anfibios e insectos y animales domésticos (mugir del ganado).</p> <p>El micrófono se ubicó a 4 metros sobre el nivel del suelo.</p> <p>Altitud: 304 m.s.n.m.</p>

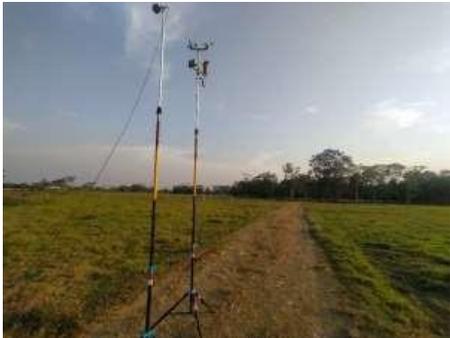
<p>Jornada diurna</p>	<p>Punto de monitoreo ubicado en la vereda Vega Grande del municipio de Restrepo – Meta, a un costado de una vía carretable. Se evidencia vegetación arbórea y arbustiva y grandes extensiones de tierra destinadas a potreros para actividades de agricultura y ganadería.</p> <p>Las principales fuentes de ruido que se evidenciaron provienen principalmente del tráfico vehicular mixto en la zona (vehículos de carga pesada, vehículos particulares y motocicletas), paso de avión, maquinaria en operación aprox. 500 metros; de igual forma se perciben ruidos provenientes de la fauna presente en el sector entre ellos, canto de aves, anfibios e insectos y animales domésticos (mugir del ganado y perros ladrando).</p> <p>El micrófono se ubicó a 4 metros sobre el nivel del suelo. A una distancia de 1 metro aproximadamente de la fuente principal de generación de ruido.</p> <p>Altitud: 270 m.s.n.m.</p>

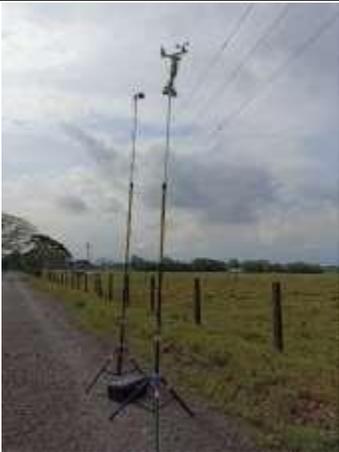
<p>Jornada diurna</p>	<p>Punto de monitoreo ubicado en la vereda Vega Grande municipio de Restrepo – Meta. Se evidencian grandes extensiones de tierra destinadas a potreros para actividades de agricultura y ganadería.</p> <p>Las principales fuentes de ruido que se evidenciaron provienen principalmente del paso intermitente vehicular en la zona; de igual forma se perciben ruidos provenientes de la fauna presente en el sector entre ellos, canto de aves, grillos e insectos y animales domésticos (mugir del ganado y perros ladrando).</p> <p>El micrófono se ubicó a 4 metros sobre el nivel del suelo. Altitud: 332 m.s.n.m.</p>	
NOMBRE DEL PUNTO	COORDENADAS ORIGEN NACIONAL	
	NORTE	ESTE
RA_42	2018740,772	4945288,161
DESCRIPCIÓN DEL PUNTO

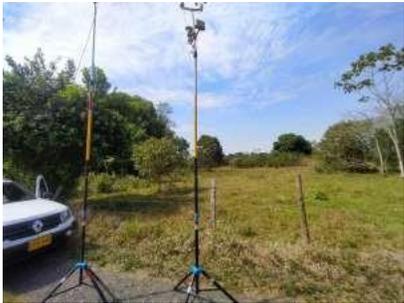
<p>Jornada diurna</p>	<p>Punto de monitoreo ubicado en la vereda Vega Grande del municipio de Restrepo – Meta, a un costado de una vía de acceso. Se evidencian grandes extensiones de tierra destinadas a potreros para actividades de agricultura y ganadería.</p> <p>Las principales fuentes de ruido que se evidenciaron provienen principalmente del paso esporádico de vehículos que ingresan a la finca, personas hablando, estallidos de pólvora; de igual forma se perciben ruidos provenientes de la fauna presente en el sector entre ellos, canto de aves, grillos, chicharras e insectos y animales domésticos (mugir del ganado, patos, perros ladrando).</p> <p>El micrófono se ubicó a 4 metros sobre el nivel del suelo. A una distancia de 240 metros aproximadamente de la fuente principal de generación de ruido. Altitud: 334 m.s.n.m.</p>

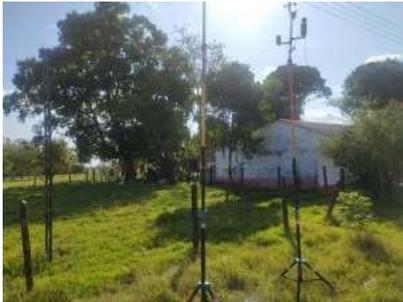
<p>Jornada diurna</p>	<p>Punto de monitoreo ubicado en la vereda inspección San Nicolas del municipio de Cumaral</p> <p>– Meta. Se evidencian grandes extensiones de tierra destinadas a potreros para actividades de agricultura y ganadería.</p> <p>Las principales fuentes de ruido que se evidenciaron provienen principalmente del tráfico vehicular mixto en la zona (vehículos de carga pesada, vehículos particulares y motocicletas), personas hablando y cabalgando, música en viviendas aledañas; de igual forma se perciben ruidos provenientes de la fauna presente en el sector entre ellos, canto de aves, grillos, chicharras e insectos y animales domésticos (aves de corral, perros ladrando).</p> <p>El micrófono se ubicó a 4 metros sobre el nivel del suelo. A una distancia de 1 metro aproximadamente de la fuente principal de generación de ruido.</p> <p>Altitud: 295 m.s.n.m.</p>

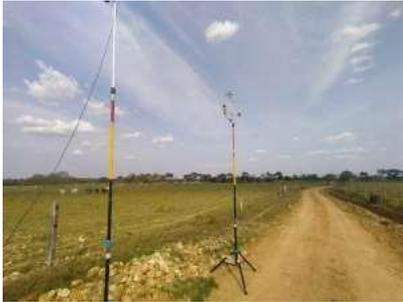
<p>Jornada diurna</p>	<p>Punto de monitoreo ubicado en la vereda inspección San Nicolas del municipio de Cumaral</p> <p>– Meta, en zona rural. A sus alrededores se evidencian grandes extensiones de tierra destinadas a potreros para actividades de agricultura y ganadería.</p> <p>Las principales fuentes de ruido que se evidenciaron provienen principalmente del paso de aviones y avionetas; de igual forma se perciben ruidos provenientes de la fauna presente en el sector entre ellos, canto de aves e insectos y animales domésticos (mugir del ganado, toros y perros ladrando).</p> <p>El micrófono se ubicó a 4 metros sobre el nivel del suelo. A una distancia de 1 metro aproximadamente de la fuente principal de generación de ruido.</p> <p>Altitud: 286 m.s.n.m.</p>	
NOMBRE DEL PUNTO	COORDENADAS ORIGEN NACIONAL

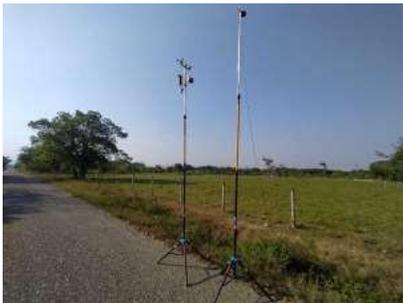
<p>Jornada diurna</p>	<p>Punto de monitoreo ubicado en la vereda inspección San Nicolas del municipio de Cumaral</p> <p>– Meta. Se evidencian a sus alrededores grandes extensiones de tierra destinadas a potreros para actividades de agricultura y ganadería.</p> <p>Las principales fuentes de ruido que se evidenciaron provienen principalmente del tráfico vehicular mixto en la zona (vehículos de carga pesada, vehículos particulares y motocicletas), personas hablando y niños jugando; de igual forma se perciben ruidos provenientes de la fauna presente en el sector entre ellos, canto de aves, anfibios e insectos y animales domésticos (mugir del ganado y perros ladrando).</p> <p>El micrófono se ubicó a 4 metros sobre el nivel del suelo. A una distancia de 1 metro aproximadamente de la fuente principal de generación de ruido.</p> <p>Altitud: 280 m.s.n.m.</p>

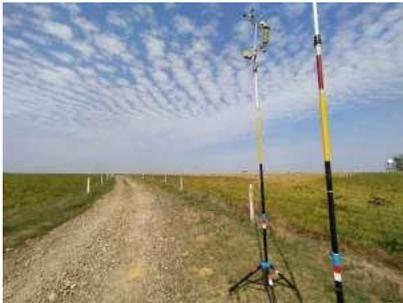
NOMBRE DEL PUNTO	COORDENADAS ORIGEN NACIONAL	
	NORTE	ESTE
RA_46	2024015,019	4954215,684
<b>DESCRIPCIÓN DEL PUNTO</b>

Jornada diurna	<p>Punto de monitoreo ubicado en la vereda inspección SanNicolas del municipio de Cumaral – Meta, aproximadamente a700 metros de los cultivos de palma, dentro de la empresa Agricol, a 600 metros aprox., de un cuerpo de agua y finalmentea 200 metros aprox., de un taller. Se evidencian a sus alrededores grandes extensiones de tierra destinadas a potreros para actividades de agricultura y ganadería.</p> <p>Las principales fuentes de ruido que se evidenciaron provienen principalmente del paso intermitente de vehículos; de igual forma se perciben ruidos provenientes de la fauna presente enel sector entre ellos, canto de aves, anfibios e insectos y animales domésticos (caballos, burros, mugir del ganado y perros ladrando).</p> <p>El micrófono se ubicó a 4 metros sobre el nivel del suelo. A una distancia de 1 metro aproximadamente de la fuente principal de generación de ruido.</p> <p>Altitud: 344 m.s.n.m.</p>

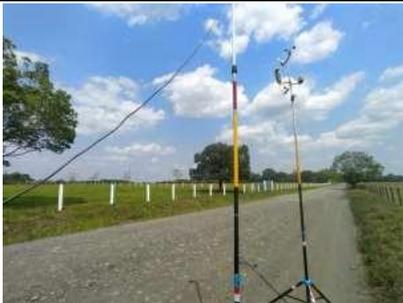
NOMBRE DEL PUNTO	COORDENADAS ORIGEN NACIONAL	
	NORTE	ESTE
RA_47	2025323,483	4954463,224
<b>DESCRIPCIÓN DEL PUNTO</b>

Jornada diurna	<p>Punto de monitoreo ubicado en la vereda inspección SanNicolas del municipio de Cumaral – Meta. Se evidencian grandes extensiones de tierra destinadas a potreros para actividades de agricultura y ganadería.</p> <p>Las principales fuentes de ruido que se evidenciaron provienen principalmente del paso intermitente de vehículos y paso de un helicóptero; de igual forma se perciben ruidos provenientes dela fauna presente en el sector entre ellos, canto de aves, anfibios e insectos y animales domésticos (perros ladrando y mugir del ganado).</p> <p>El micrófono se ubicó a 4 metros sobre el nivel del suelo.</p> <p>Altitud: 351 m.s.n.m.</p>	
NOMBRE DEL PUNTO	COORDENADAS ORIGEN NACIONAL	
	NORTE	ESTE
RA_48	2023200,425	4958567,52
<b>DESCRIPCIÓN DEL PUNTO</b>

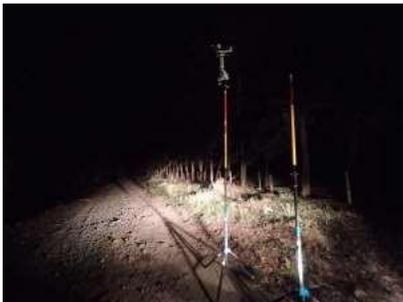
Jornada nocturna	<p>Punto de monitoreo ubicado en la vereda inspección San Nicolas del municipio de Cumaral – Meta, al ladodel ingreso a una finca privada, por el costado sur se encuentra una empresa porcícola y al noreste unos cultivos de palmas.</p> <p>Las principales fuentes de ruido que se evidenciaron provienen principalmente del paso intermitente de vehículos; de igual forma se perciben ruidos provenientes de la fauna presente en el sector entre ellos, canto de aves, grillos e insectos y animales domésticos (perros ladrando y mugir del ganado).</p> <p>El micrófono se ubicó a 4 metros sobre el nivel del suelo. A una distancia de 1 metro aproximadamente de la fuente principal de generación de ruido.</p> <p>Altitud: 336 m.s.n.m.</p>
